## **EKSPERTZA TECHNICZNA**

**NW-0552/P/2008**

**Gmachu Aerodynamiki mieszczącego się przy  
ul. Nowowiejskiej 24 w Warszawie**

**WARSZAWA    lipiec 2008**

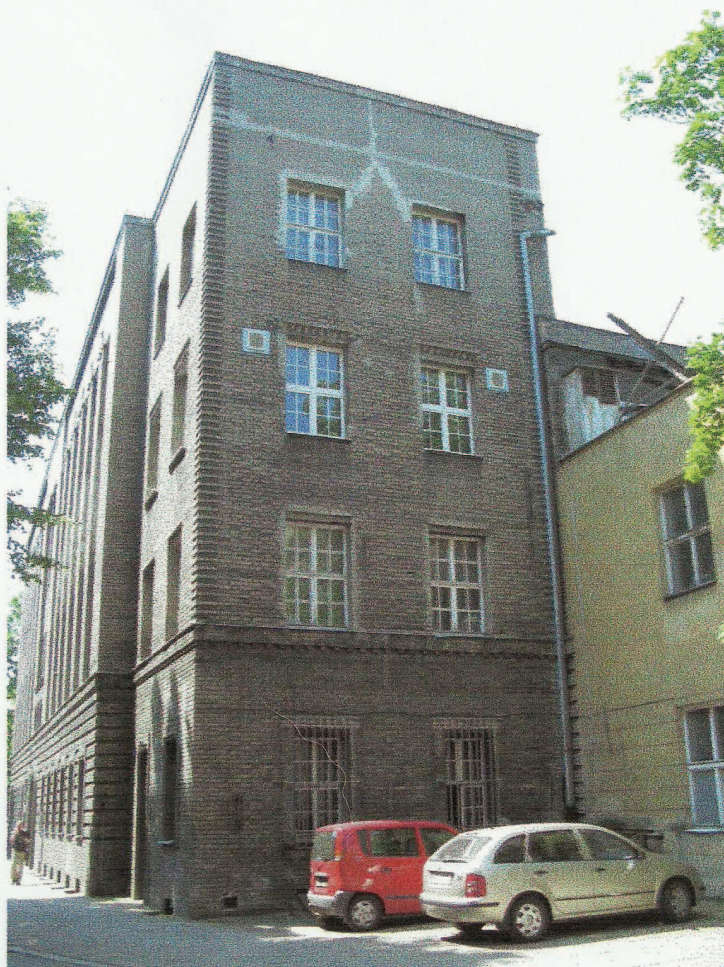
Ściany zewnętrzne części głównej budynku są murowane, licowane cegłą cementową bez tynków, na części dobudowanej pokryte tynkiem. W wyniku oględzin murowanych ścian budynku stwierdzono występowanie następujących usterek. W górnych fragmentach elewacji wschodniej i południowej widoczne są ukośne nieregularne rysy przechodzące w spoinach między cegłami cementowymi stanowiącymi licówkę. Ponadto nieliczne zarysowania występują w nadprożach nadokiennych. Na części rys widoczne są ślady po ich doraźnych naprawach.

Fot. 2. Elewacja północno- wschodnia , ślady napraw w szczycie budynku

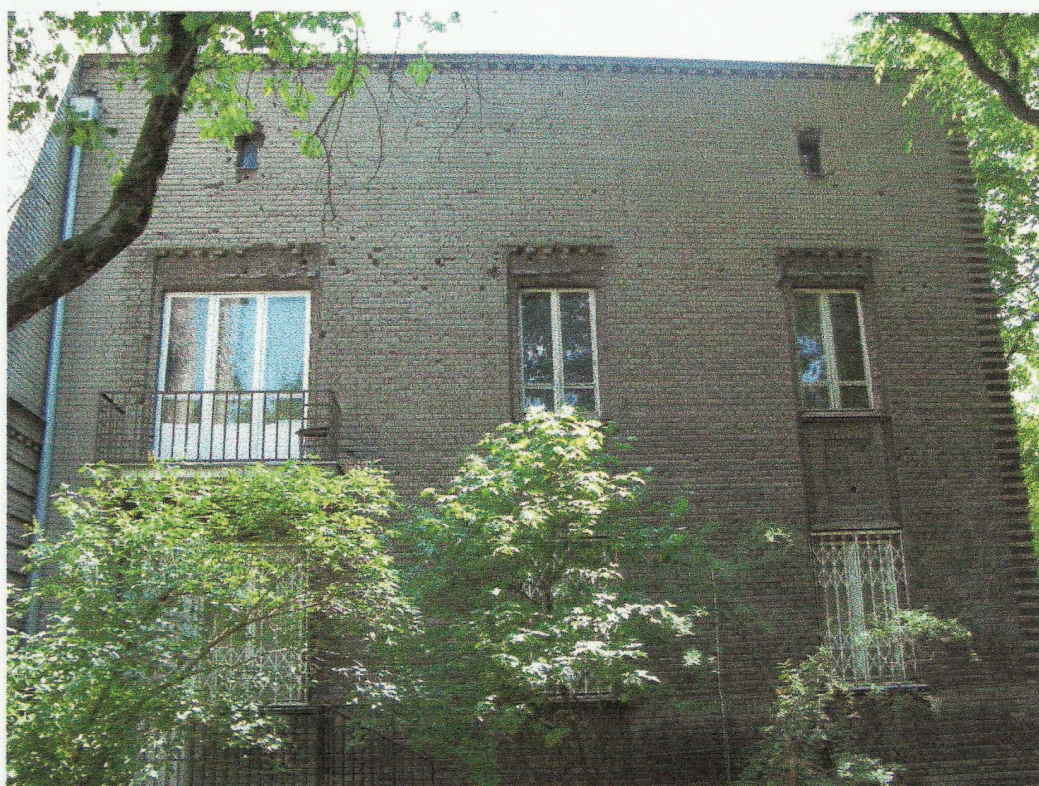
Zarysowania i uszkodzenia cegieł w ścianach zewnętrznych powstałe w czasie działań wojennych oraz na skutek osiadania budynku nie stwarzają aktualnie zagrożenia bezpieczeństwa. Wymagają one naprawy zgodnie z p.8. Ogólny stan techniczny budynku jest zadowalający.

Fot. 4. Elewacja budynku zachodnia, część od ul. Nowowiejskiej  
– miejscowe uszkodzenia murów ceglanych

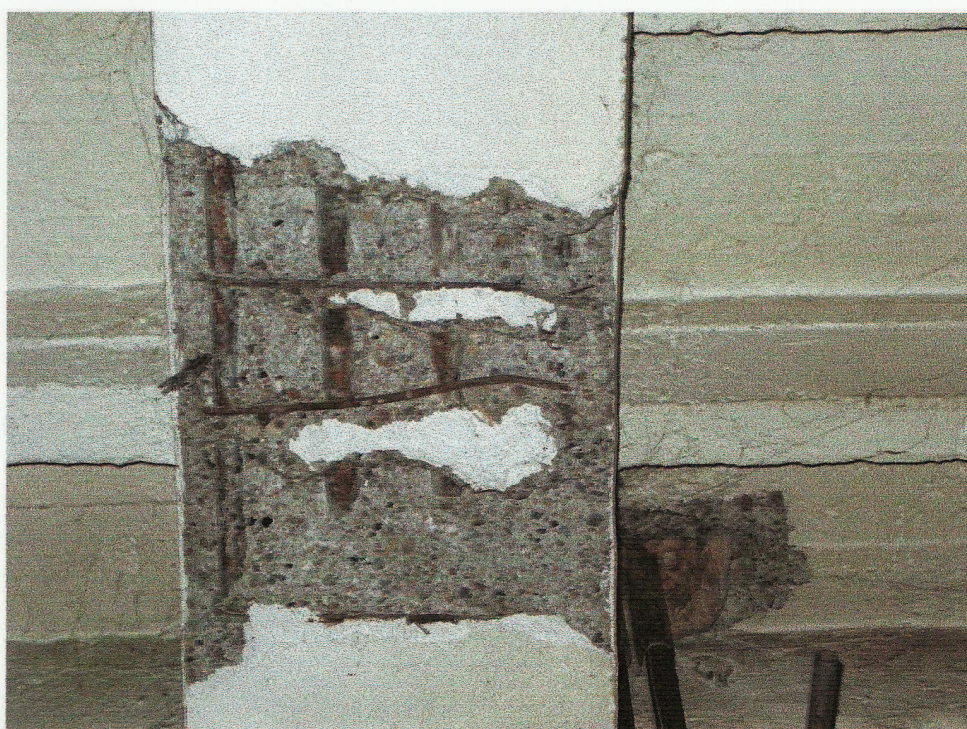
Na podstawie oceny makroskopowej i badań sklerometrycznych oceniono, że elementy żelbetowe stropów, tj. żebra i płyty, wykonane są z betonu odpowiadającego klasie C12/15 (B15). Zbrojenie widoczne w odkrywkach podciągów nie wykazuje śladów korozji wżerowej. Pręty zbrojenia głównego wykonane są ze stali A1.

Fot. 6. Widok zbrojenia głównego i strzemion w głównym podciagu ww. stropu

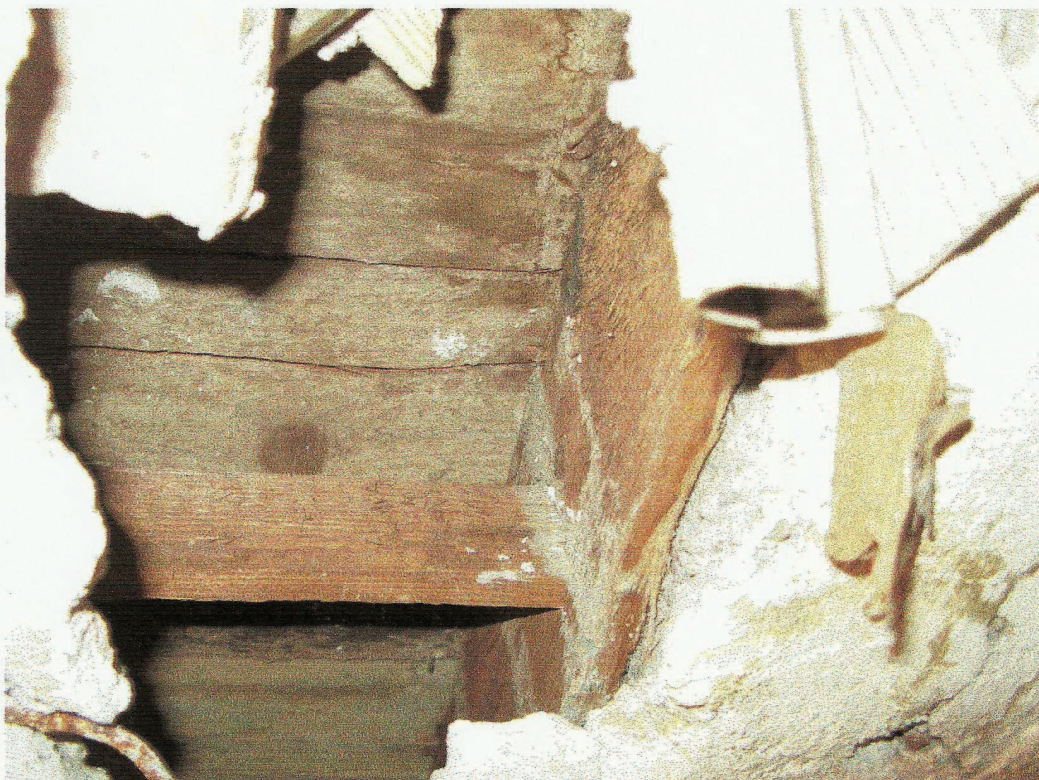
Fragment stropu skrzynkowego nad piwnicami w części magazynu pod klubem wykazuje zarysowania w dolnych płytach (maskujących) oraz nieliczne zarysowania podciągów. Konstrukcję nośną stropu w tej części stanowi układ słupów i podciągów żelbetowych oraz strop gęstożebrowy typu skrzynkowego.

niewłaściwym wypoziomowaniu podłoża pod wykonywanymi posadzkami. W przypadku fragmentu stropu nad magazynem w piwnicy występujące zarysowania w płycie sufitowej oraz podciagu mogą być związane z obciążeniem dynamicznym wywołanym użytkowaniem klubu zlokalizowanego nad tym stropem.

Fot. 7. Odkrywka stropu skrzynkowego w piwnicy – magazyn materiałów

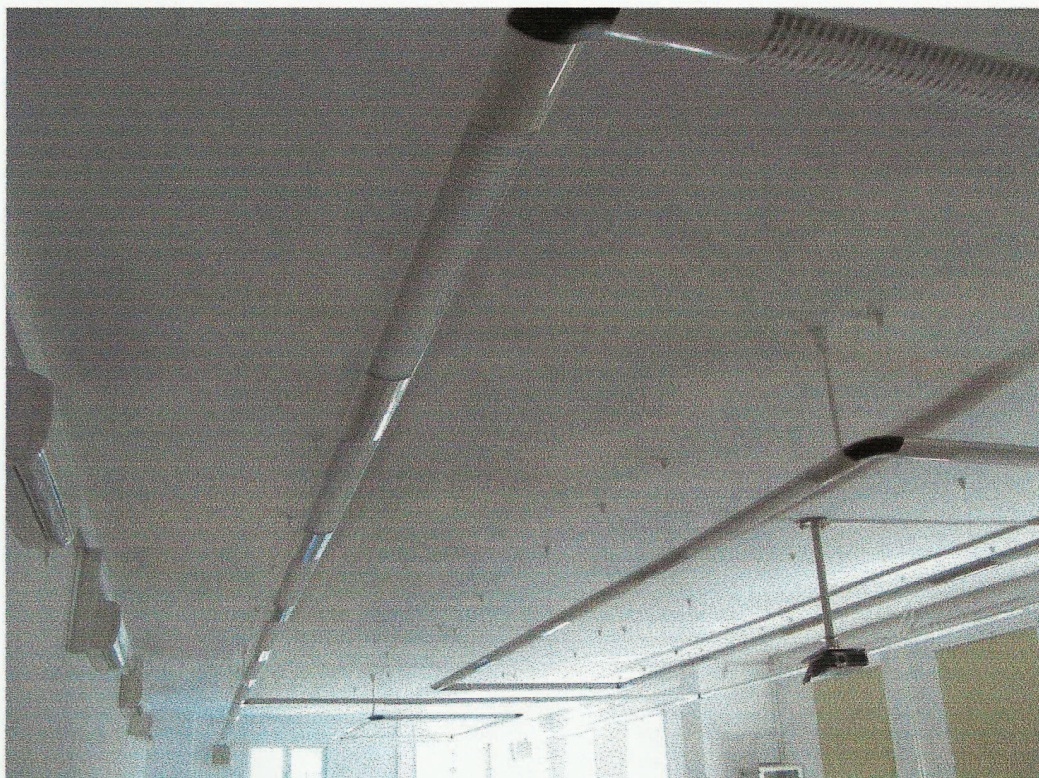
Oględziny i pomiary przeprowadzono dla stropów nad salami wykładowymi. W przypadku stropu żelbetowego nad salą AK na II piętrze pomiary na suficie wykazały ugięcia wykonawcze w około  $\frac{1}{2}$  rozpiętości dochodzące do ok.  $8 \div 10$ cm przy wypiętrzeniu posadzki ok.  $2 \div 2,5$ cm. W stropie tym nie stwierdzono występowania widocznych zarysowań . Remont w zakresie tynkowania i malowania przeprowadzono przed ok. 4 laty.

W przypadku stropów, stwierdzone nierówności (nadmierne deformacje żeber oraz posadzek) związane są zasadniczo z wadami wykonawczymi. Można przypuszczać, że w trakcie wylewania elementów stropów nastąpiło odkształcenie deskowania, co w konsekwencji doprowadziło do widocznych nierówności. W badanych miejscach stropów międzypiętrowych (II i III piętra) nie stwierdzono zarysowań świadczących o przeciążeniach stropów. Oprócz nierówności pomierzonych na sufitach stwierdzono występowanie nierówności w posadzkach (o strzałce przeciwnej). Świadczy to o

Fot. 8. Widok ugiętego stropu w pomieszczeniu AK na piętrze II

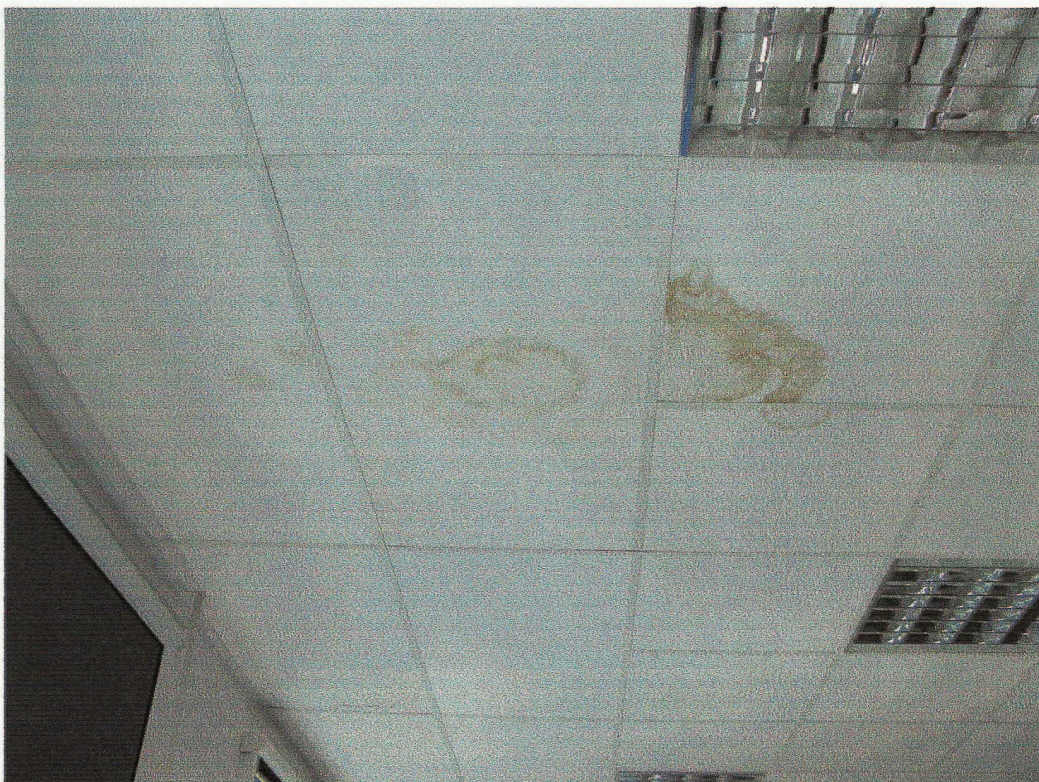
W Sali A 4 na III piętrze w żelbetowych żebrach ugięcia wykonawcze wynosi ok. 2cm, w Sali A 2 po przeciwnej stronie klatki schodowej (pod sufitem podwieszonym) ugięcia wykonawcze żeber dochodzą do ok. 12cm. Ponadto w stropie nad sala A 2 występują ślady zacieków widoczne na płycie stropowej oraz panelach sufitu. Odkształcenie stropu w tym przypadku zostało zniwelowane zmienną długością wieszaków, do których podwieszony jest ruszt sufitu. W miejscu zacieku stwierdza się występowania włoskowatych rys na odkształconych żebrach stropów.

Fot. 9. Ślady zawilgocenia sufitu podwieszonego w pomieszczeniu A2

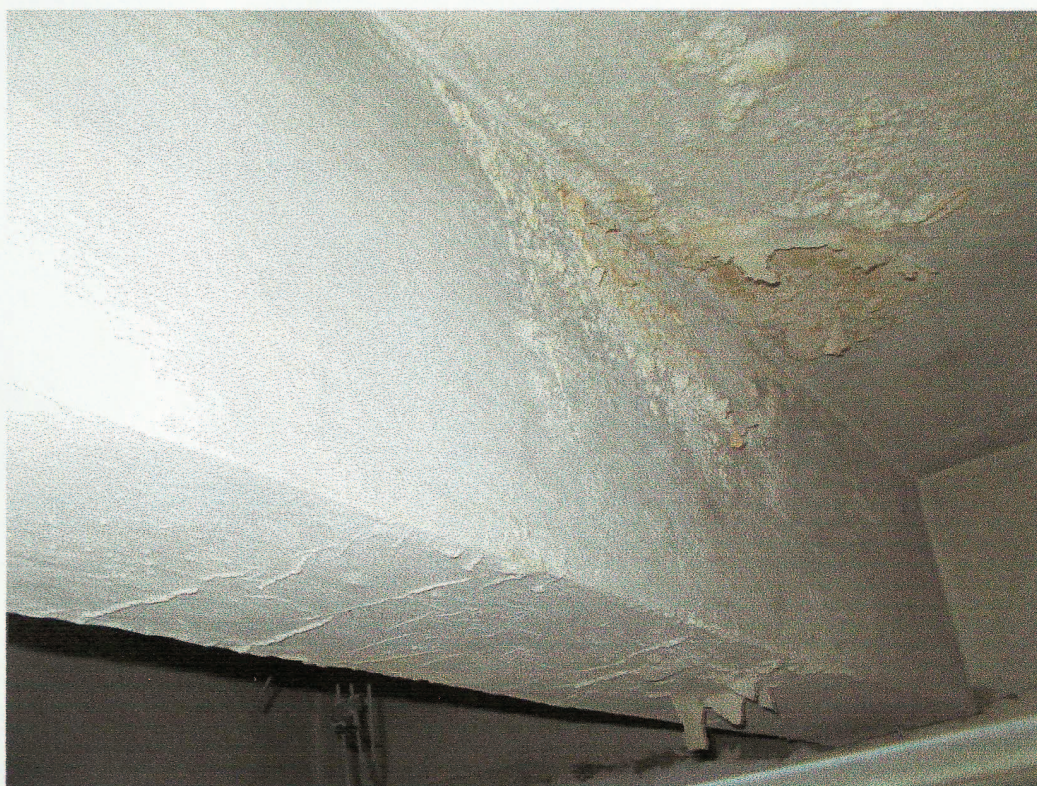
Fot. 10. Widoczne ślady zawilgocenia podciagu stropodachu –  
pomieszczenie A2
