INWESTOR:	Politechnika Warszawska, Wydział Mechaniczny Energetyki i Lotnictwa, Instytut Techniki Lotniczej i Mechaniki Stosowanej, Ul. Nowowiejska 24, 00-665 Warszawa
OBIEKT:	Łącznik pomiędzy Budynkiem Aerodynamiki i Budynkiem Lotniczym Wydziału Mechanicznego Energetyki i Lotnictwa PW, Al. Niepodległości 222 / ul. Nowowiejska 24, Warszawa

TEMAT PRACY:	Modernizacja elewacji łącznika pomiędzy Budynkiem Aerodynamiki i Budynkiem Lotniczym Wydziału Mechanicznego , Energetyki i Lotnictwa Politechniki Warszawskiej w Warszawie.	Warszawa kwiecień 2014
		Nr egzemplarza: 1

SPIS ZAWARTOŚCI OPRACOWANIA

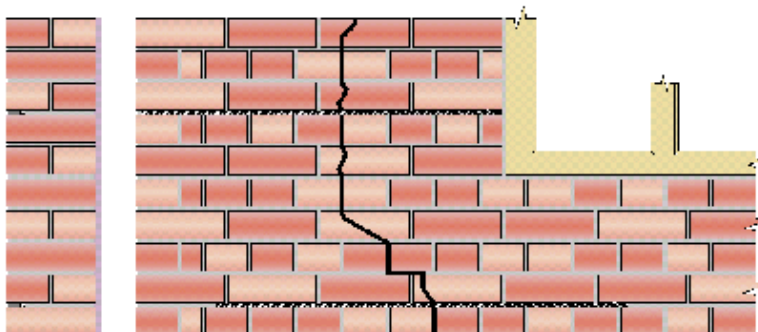
CS05
(HB-01)

Naprawa pęknięć lokalnych w murach pełnych

1. Wyciąć szczeliny w poziomych warstwach w wymaganych odstępach i na określoną głębokość. W przypadku cięcia w spoinach należy usunąć zaprawę na całej grubości spoiny.
2. Wyczyścić szczeliny przy pomocy odkurzacza i spryskać wodą.
3. Do końca szczeliny wprowadzić zaprawę HeliBond MM2 o grubości ok. 15 mm.
4. Wepchnąć pręt HeliBar w zaprawę w celu uzyskania równej otuliny.
5. Wprowadzić następną warstwę zaprawy cementowej MM2 pozostawiając ok. 15 mm w celu późniejszego uzupełnienia wypełnienia spoiny zaprawą odpowiadającą zaprawie stosowanej w pozostałych spoinach obiektu.
6. Wyrównać powierzchnię spoiny.
7. Zwilżać spoinę co pewien czas.
8. Uzupełnić wypełnienie szczeliny odpowiednią zaprawą.

- a. Głębokość szczeliny 35 do 40 mm plus grubość tynku (plus grubość tynku)
- b. HeliBar co najmniej na długość 500 mm poza szczeliną.
- c. Pionowy rozstaw prętów 450 mm (6 warstw cegły).
- d. W przypadku pęknięcia w odległości mniejszej niż 500 mm od naroża budynku (rys. A) HeliBar powinien być prowadzony min 100mm wokół naroża i zostać zamocowany w przylegającej ścianie.
- e. W przypadku pęknięcia w odległości mniejszej niż 500 mm od otworu (rys. B) HeliBar powinien być zagięty i zamocowany w ościeżu.

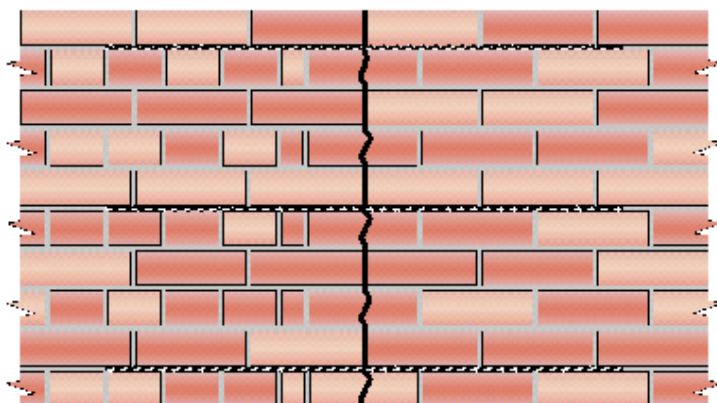
CS13
(HB-13)

Naprawa pęknięć przy połączeniach w murach pełnych i warstwowych

1. Wyciąć szczeliny w poziomych spoinach na wymaganą głębokość i długość w określonych odstępach pionowych.
2. Wyczyścić szczeliny i spłukać dokładnie wodą.
3. Wstrzyknąć warstwę zaprawy HeliBond MM2 w głąb szczeliny na grubość 15 mm.
4. Wepchnąć pręt HeliBar w zaprawę uzyskując dobre, równe pokrycie.
5. Nałożyć kolejną warstwę zaprawy i wepchnąć ją szpachelką w głąb spoiny przykrywając odkryte powierzchnie pręta.
6. Zwilżać okresowo.
7. Uzupelnić wypełnienie spoiny niekurczliwą zaprawą.

- a. głębokość szczeliny wynosi 35 -45 mm, (plus grubość tynku)
- b. pionowe odstępy między kolejnymi prętami wynoszą 450 mm (6 warstw cegieł),
- c. pręt HeliBar powinien być zamocowany w murze na odcinkach minimum 500 mm po obu stronach pęknięcia.

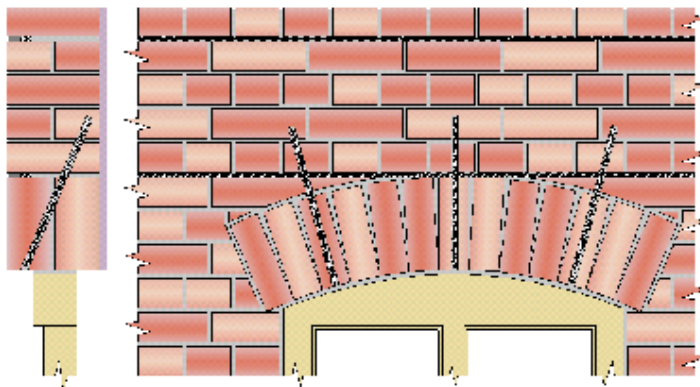
LR10
(CT-08)

Naprawa zniszczonych nadproży łukowych

1. Wyciąć szczeliny w poziomych spoinach na wymaganą głębokość i długość w określonych odstępach pionowych. Wyczyścić szczeliny i splukać dokładnie wodą.

2. Wstrzyknąć warstwę zaprawy HeliBond MM2 o grubości 15 mm (w przybliżeniu) w głąb górnej szczeliny. Wepchnąć pręt HeliBar w zaprawę uzyskując dobre, równe pokrycie.

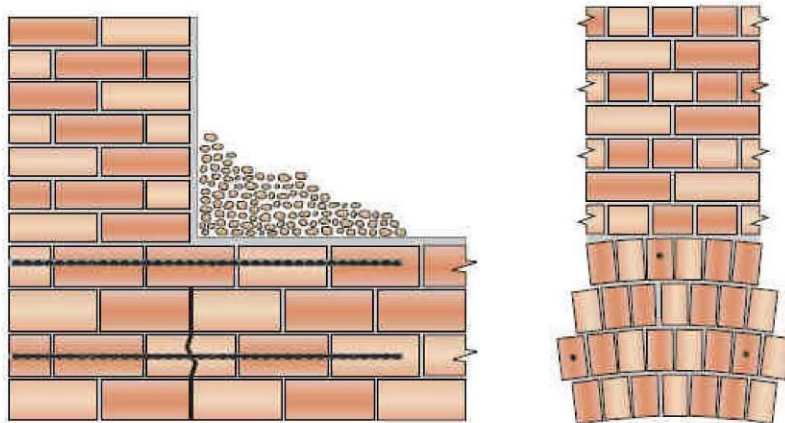
(CT-16)

NAPRAWA SKLEPIEŃ ŁUKOWYCH Z CEGŁY KOTWIENIE POPRZECZNE

1. Zaznaczyć położenie kotew na licu łuku.
2. Wywiercić otwory pilotażowe o średnicy 12 mm (13 – 14 mm w zależności od materiału) na wymaganą głębokość w zaznaczonych miejscach.
3. Wyczyścić otwory i dokładnie słuukać wodą. Wymieszać zaprawę HeliBond i napętnić pistolet.
4. Wymaganej długości końcówkę przedłużającą o średnicy 12 mm założyć na pistolet. Pompować zaprawę aż wypełni końcówkę, wkręcić w nią odpowiedniej długości kotwę CemTie.
5. Włożyć końcówkę na pełną głębokość do otworu i pompować zaprawę. Ciśnienie spowoduje wypychanie zaprawy wraz z kotwą. Utrzymywać ciśnienie zaprawy aby wypełniła wszystkie szczeliny.
6. Jeśli występuje duża ilość luźnych cegieł należy kotwy instalować partiami. Po każdej partii przerwać instalację na 24 godziny aby zaprawa związała.

- a. stosować odstępy pionowe i poziome 450 mm,
- b. kotwy powinny być zamocowane poza jakimkolwiek pęknięciem na odcinku minimum 200 mm,
- c. kotwy o długości 1 metra powinny zapewniać właściwy efekt w większości przypadków.

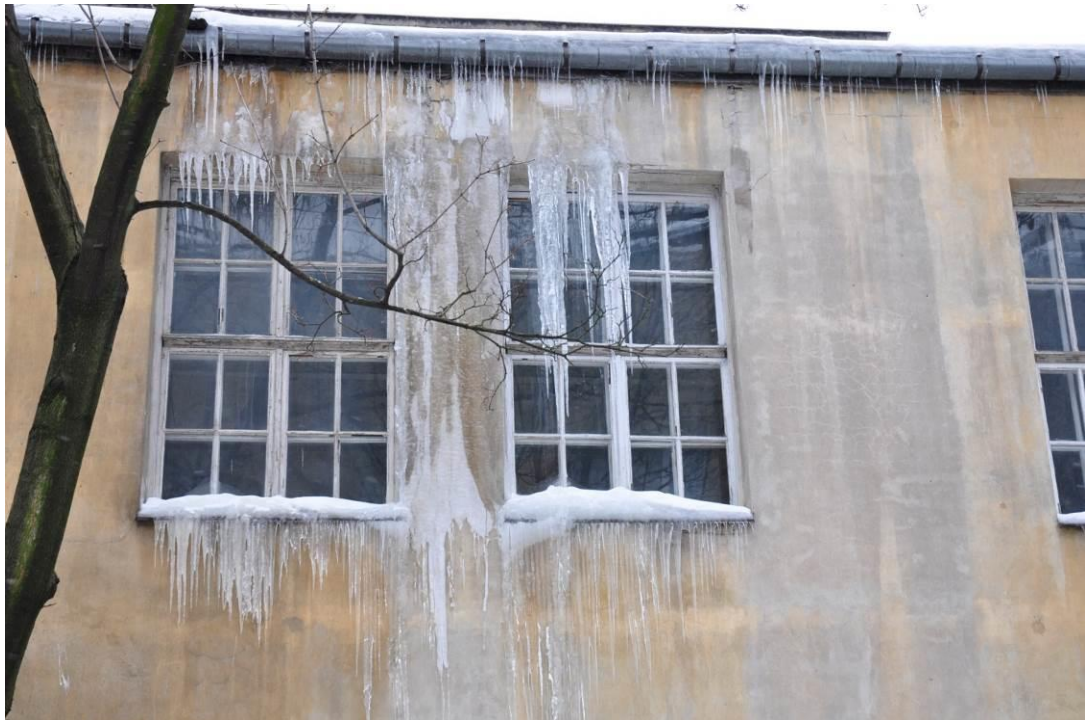
Uszkodzenia tynków w wyniku zawilgocenia wodami opadowymi.

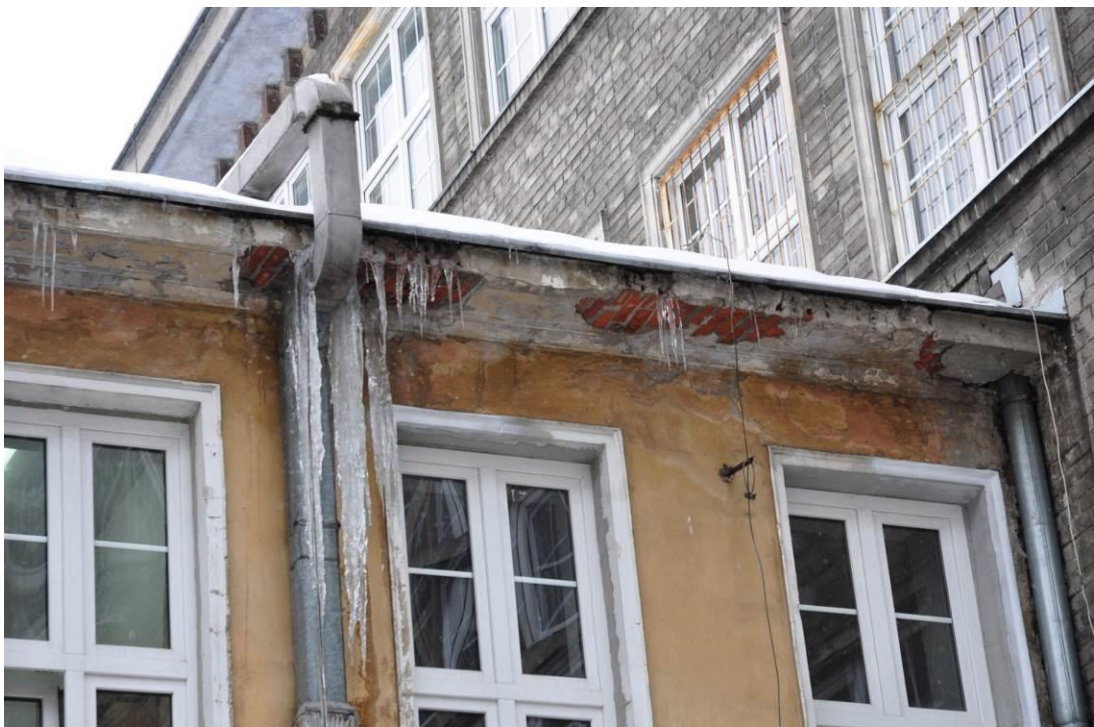
Uszkodzenia gzymsu na skutek niesprawnego systemu odprowadzania wód opadowych.
