NAZWA INWESTYCJI: PRZEBUDOWA CZĘŚCI HANGARU W GMACHU  
NOWYM LOTNICZYM WYDZIAŁU MEIL PW  
POLEGAJĄCEJ NA BUDOWIE POMIESZCZEŃ  
LABORATORIUM ZAAWANSOWANYCH TECHNIK  
KOMPOZYTOWYCH, ORAZ CZTERECH LABORATORIÓW  
NA ANTRESOLI W ZWIĄZKU Z WYMAGANIAMI  
OCHRONY PRZECIWPOŻAROWEJ

**PROJEKT WYKONAWCZY**  
**ARCHITEKTURA**  
**PROJEKT FASAD I KONSTRUKCJI ŚWIE TL IKÓ W DACHOWYCH**  
**DOKUMENTACJA FOTOGRAFICZNA I OPIS STANU ISTNIEJĄCEGO**

DATA: KWIECIEŃ 2016

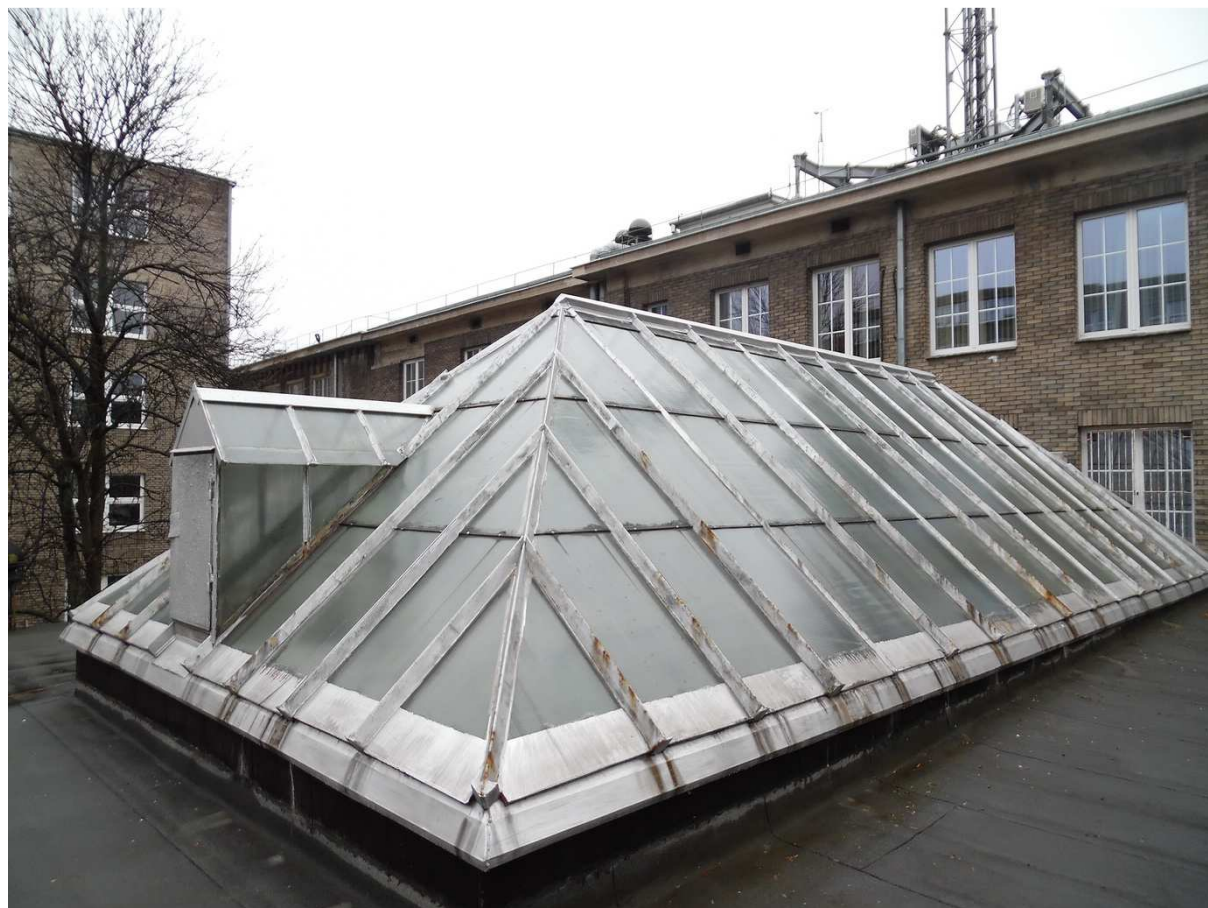
Zdjęcie nr. 1 – widok ogólny świetlika górnego – świetlik pierwszy

Widoczne liczne ślady korozji, wychodzące spod farby oraz kity szklarskiego. Na łączeniach poziomych tafli szklanych widać zacieki wynikające z wykruszania się kitu uszczelniającego. Widoczne liczne spękania i złuszczenia farby. Dalece posunięta korozja drzwi stalowych lukarny

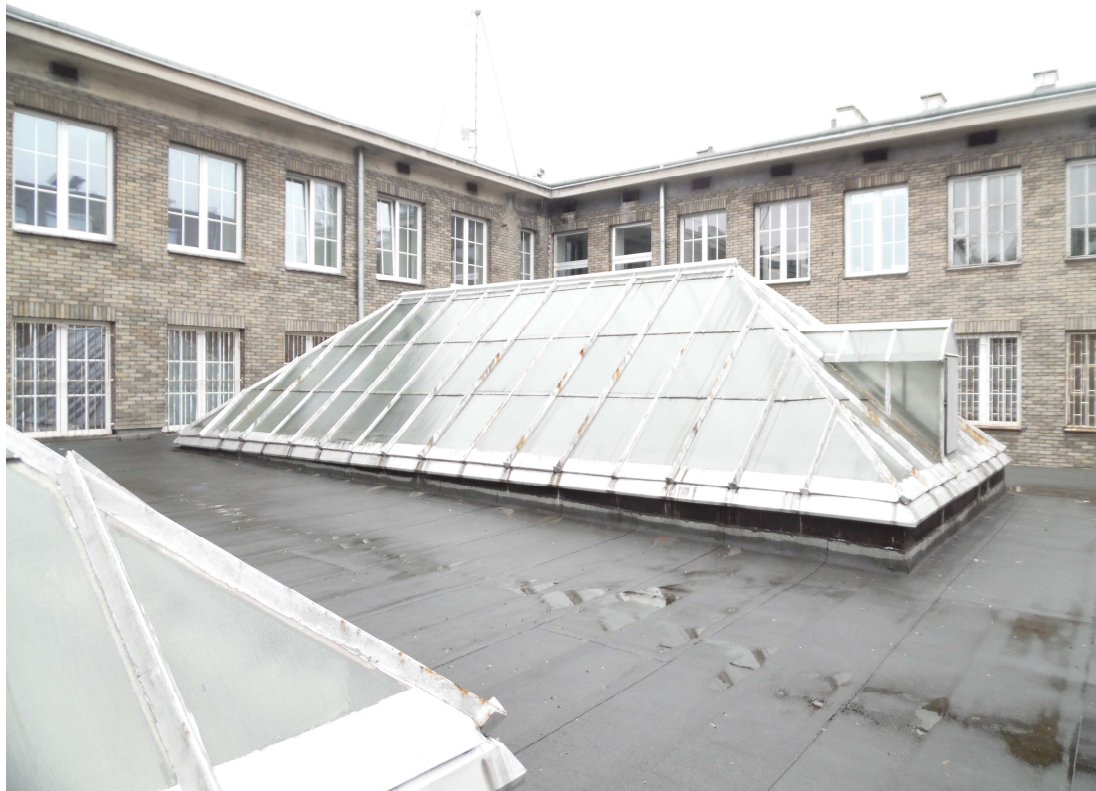
Zdjęcie nr. 2 – widok ogólny świetlika górnego – świetlik drugi

Widoczne liczne ślady korozji, wychodzące spod farby oraz kity szklarskiego. Na łączeniach poziomych tafli szklanych widać zacieki wynikające z wykruszania się kitu uszczelniającego. Widoczne liczne spękania i złuszczenia farby. Dalece posunięta korozja drzwi stalowych lukarny

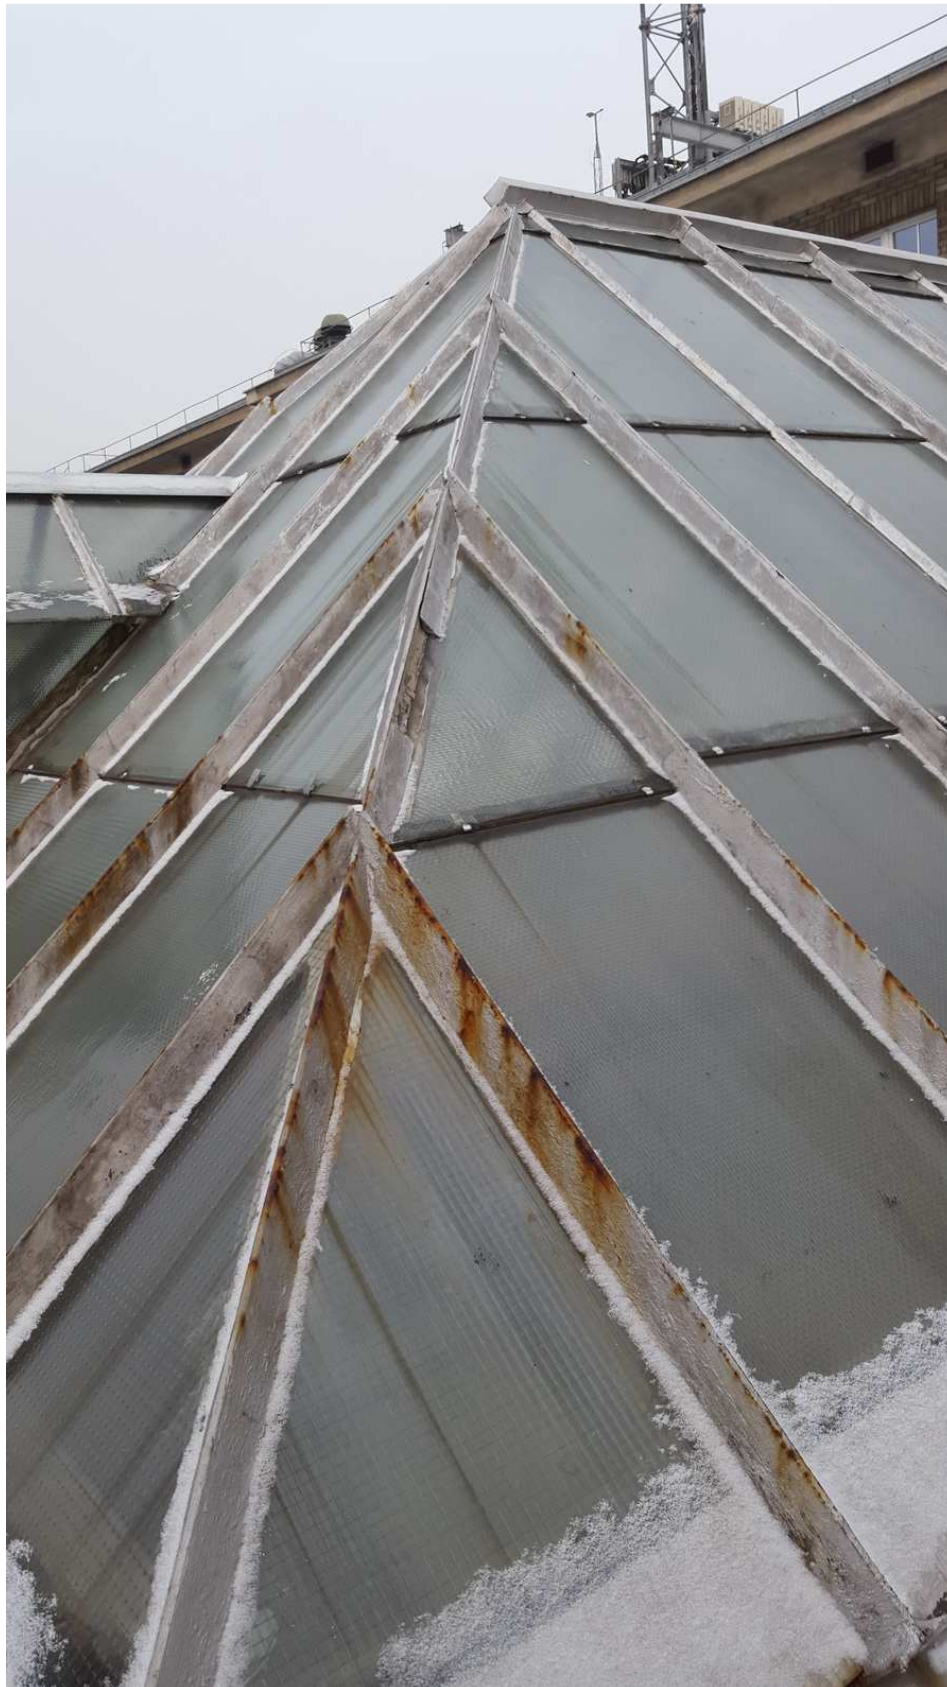
Zdjęcie nr. 3 – narożnik świetlika górnego

Widoczne liczne ślady korozji, wychodzące spod farby oraz kity szklarskiego. Na łączeniach poziomych tafli szklanych widać zacieki wynikające z wykruszania się kitu uszczelniającego. Dodatkowo widoczne wykruszenia kitu szklarskiego, umożliwiające penetrację wody do wnętrza świetlika

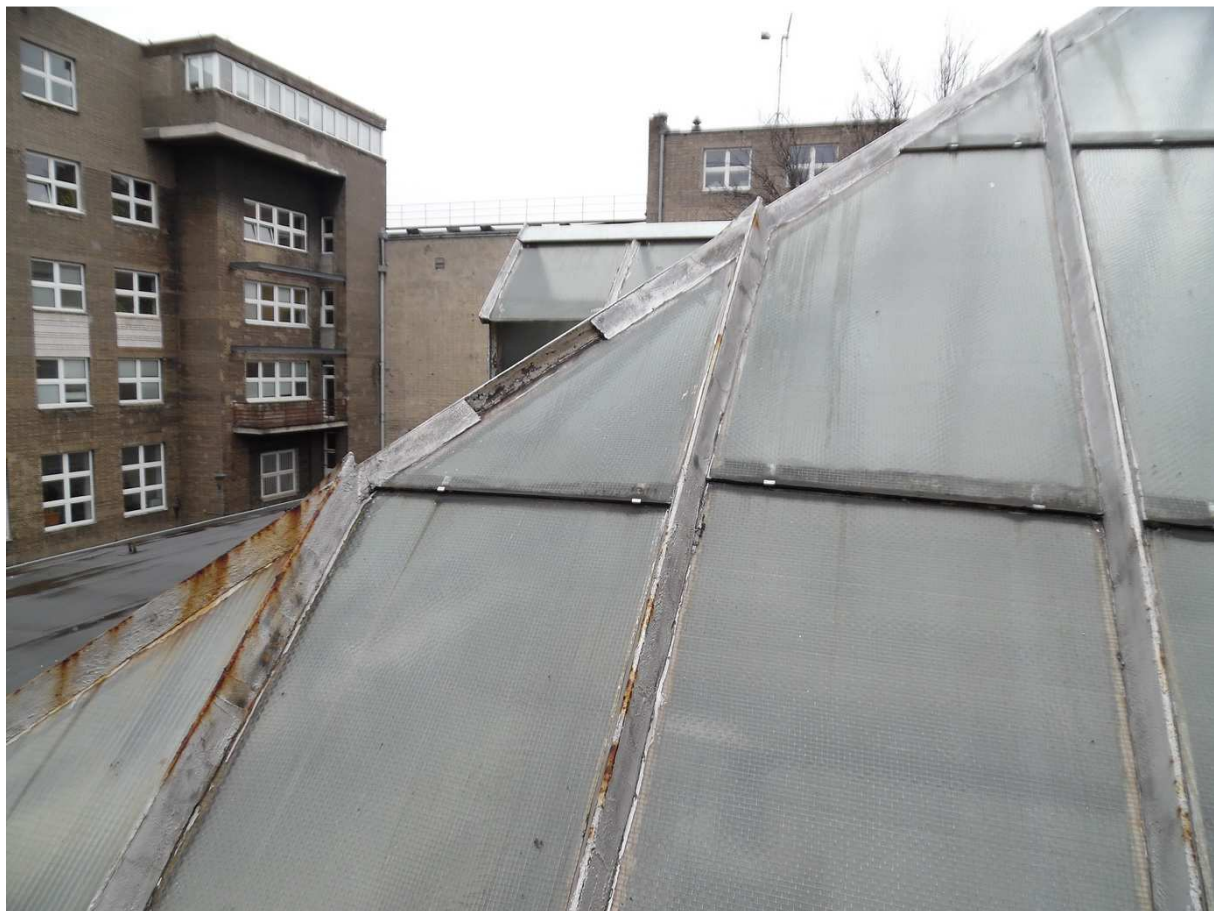
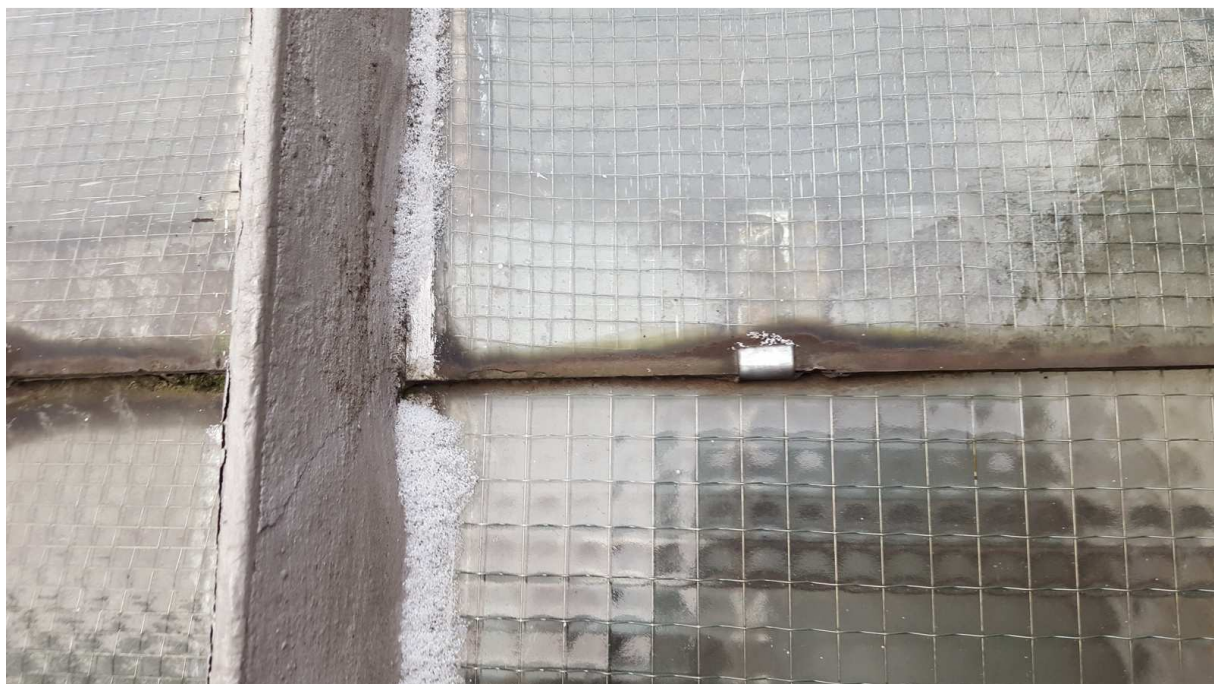
Zdjęcie nr. 4 i nr. 5 – sposób mocowania szkła świetlika górnego

Widoczne liczne zacieki i szare smugi na łączeniu tafli szklanych wynikając z wypadania i wykruszania się materiału izolacyjnego w postaci sznura i kitu szklarskiego

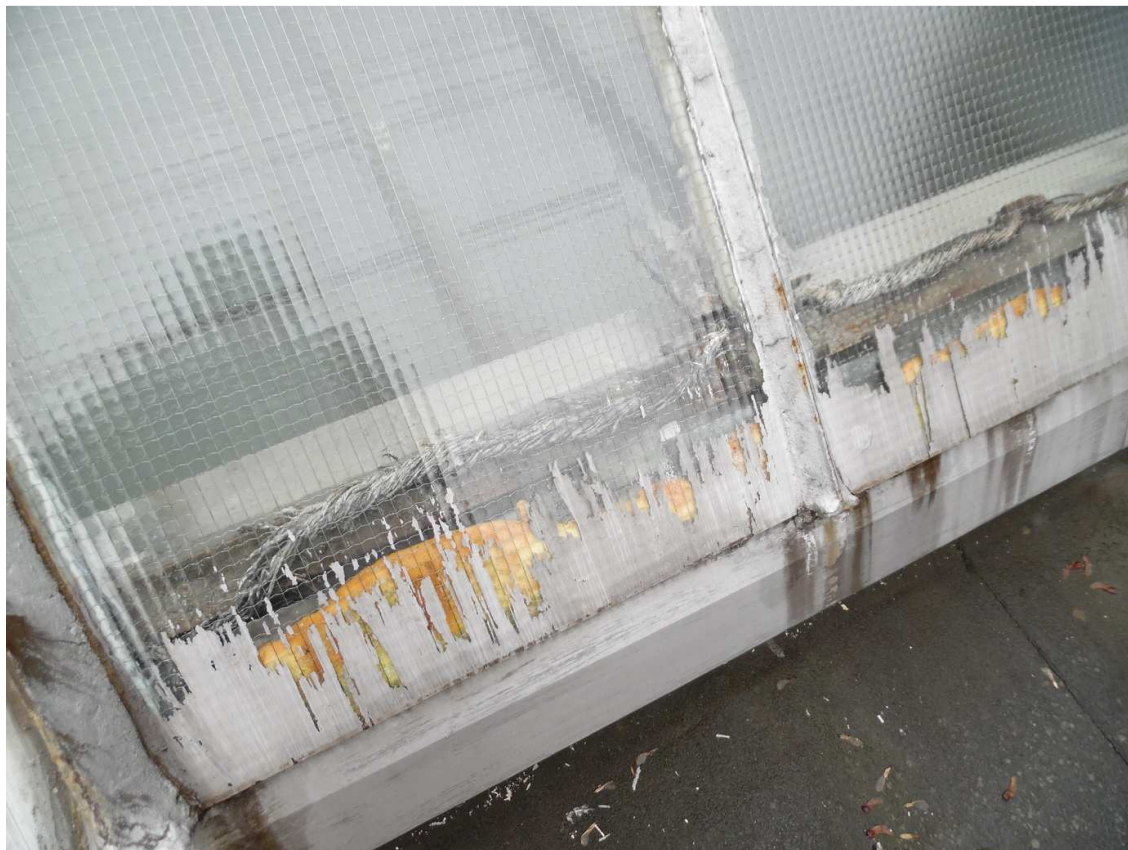
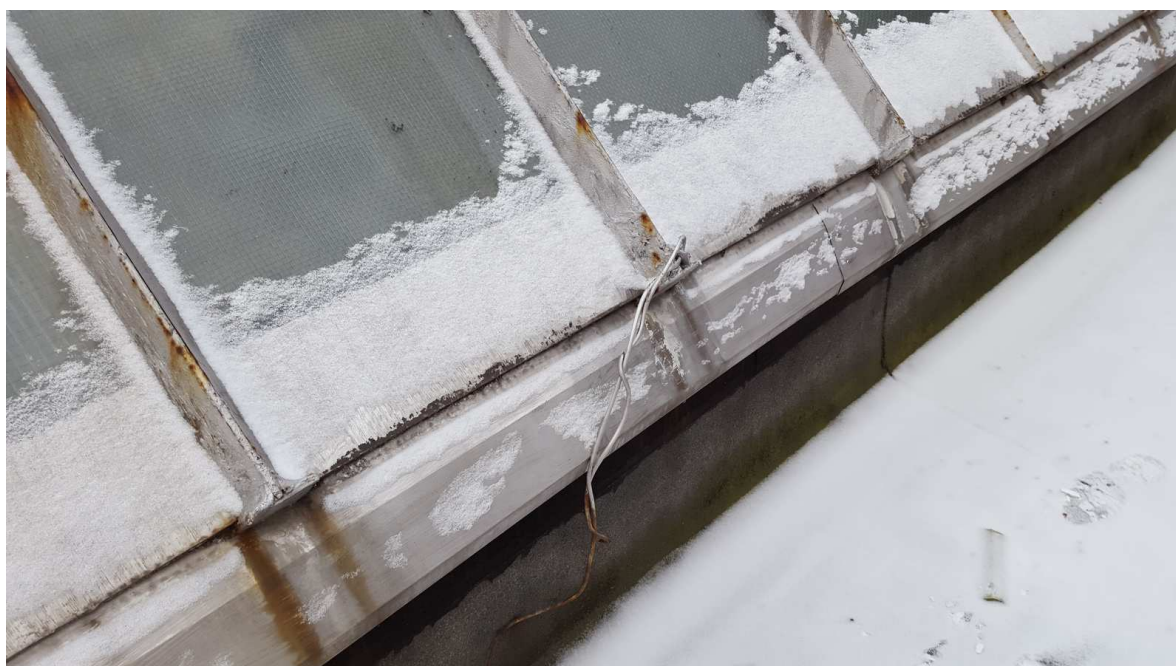
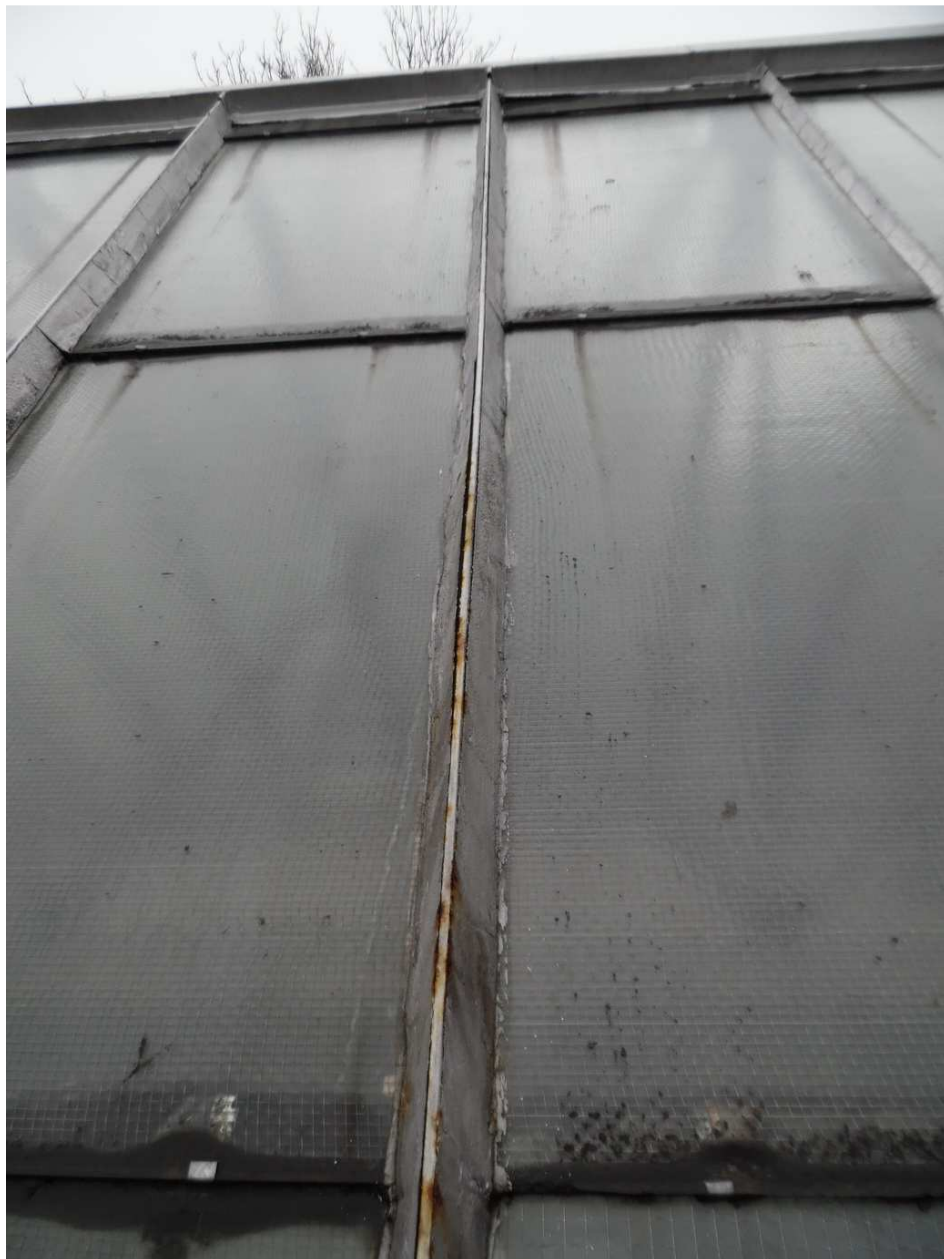
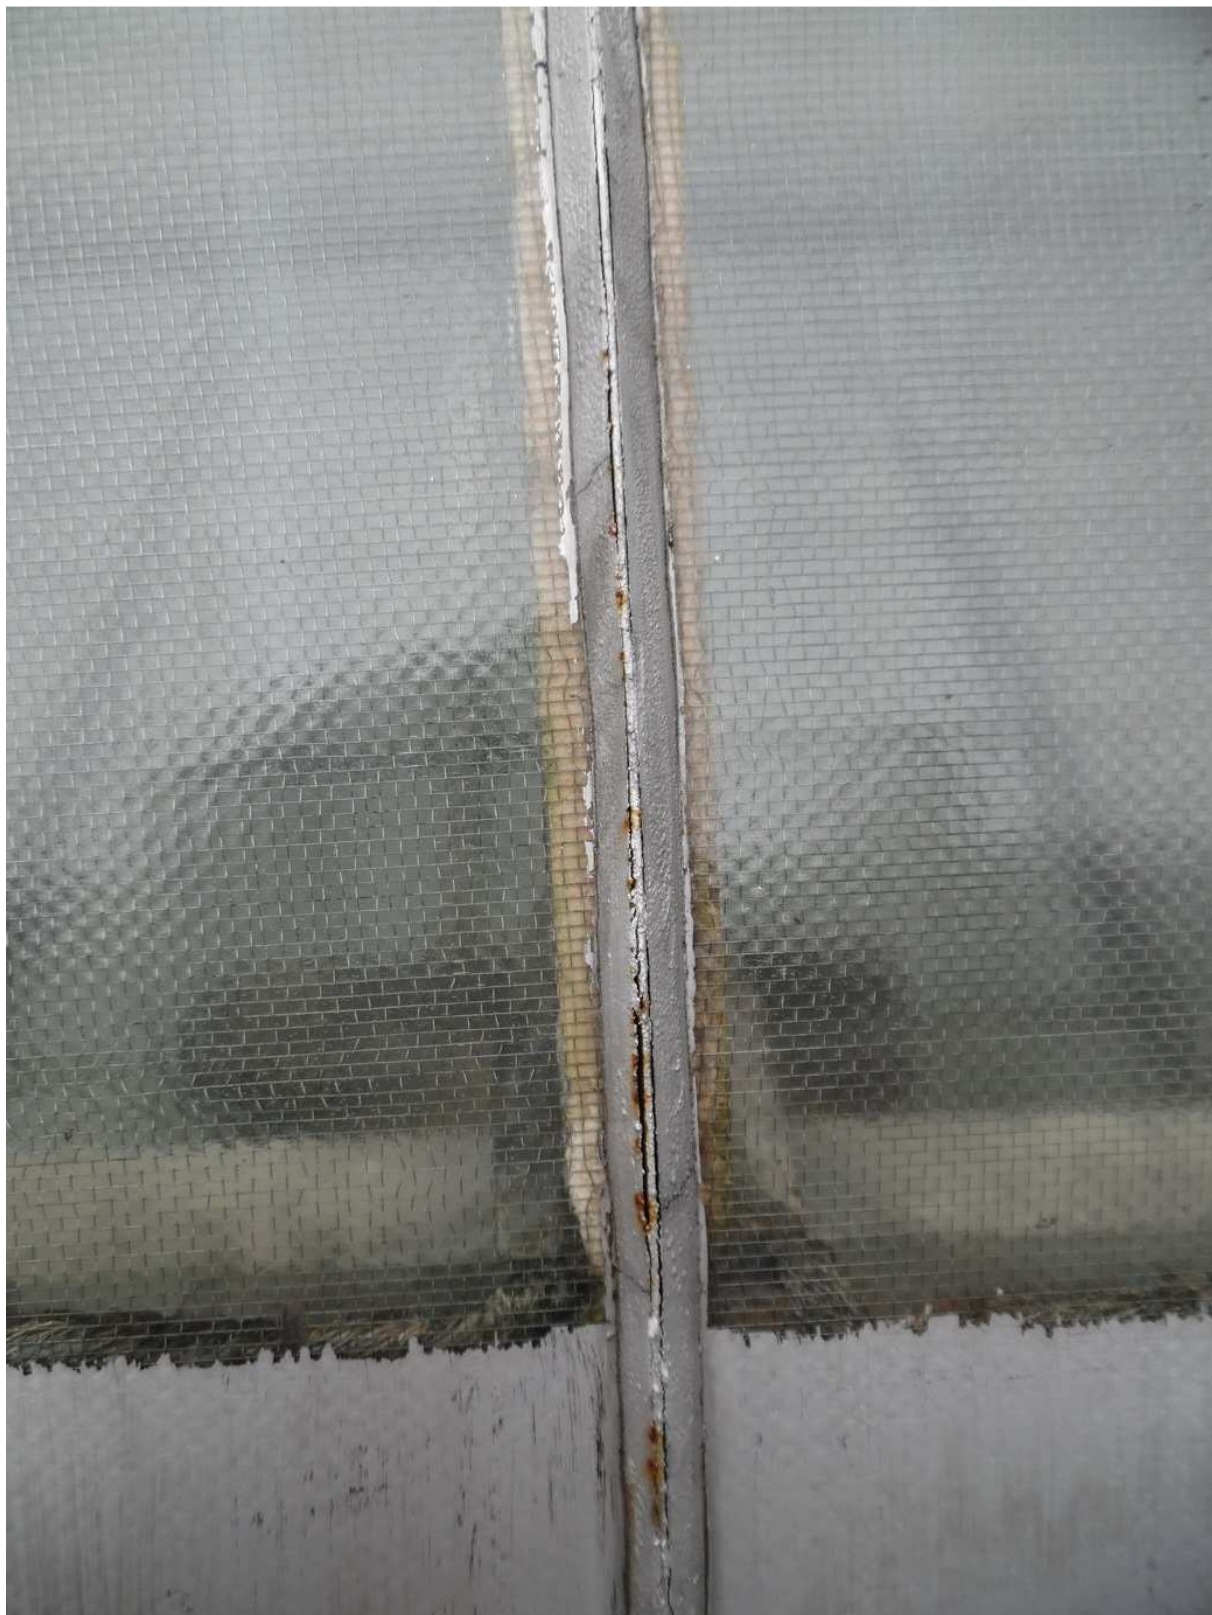
Zdjęcie nr. 6, nr. 7, nr. 8, nr. 9 – Stan istniejącego uszczelnienia z kitu szklarskiego

W dolnym pasie na styku z obróbką widoczne próby uszczelniania przestrzeni za pomocą pianki poliuretanowej. Dodatkowo widoczny skorodowany sznur uszczelniający oraz spękany kit szklarski. Na obróbce widoczne zacieki z przestrzeni pomiędzy teownikiem stalowym a odspojonym kitem szklarskim. Liczne ogniska korozji, w wielu miejscach widoczne znaczne ubytki lub rozwarstwienia kitu uszczelniającego. Niedopuszczalny sposób podłączenia instalacji odgromowej do konstrukcji świetlika.

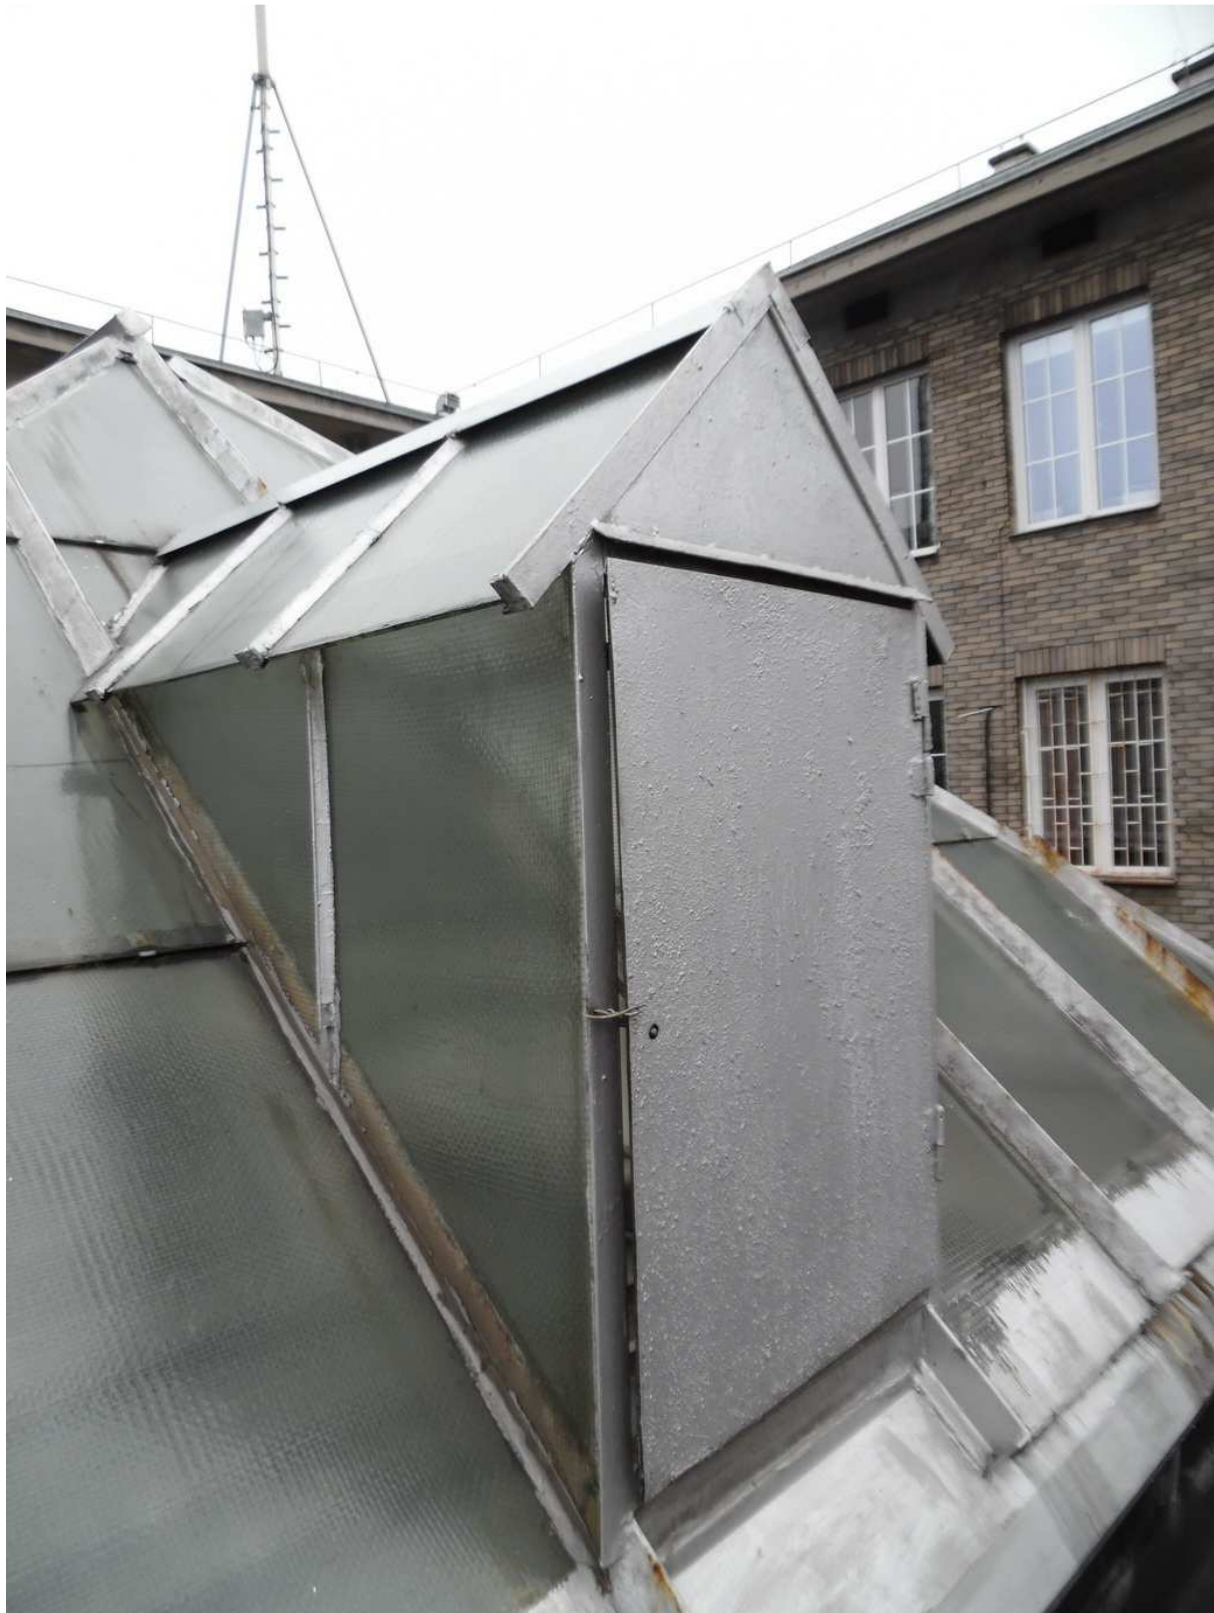
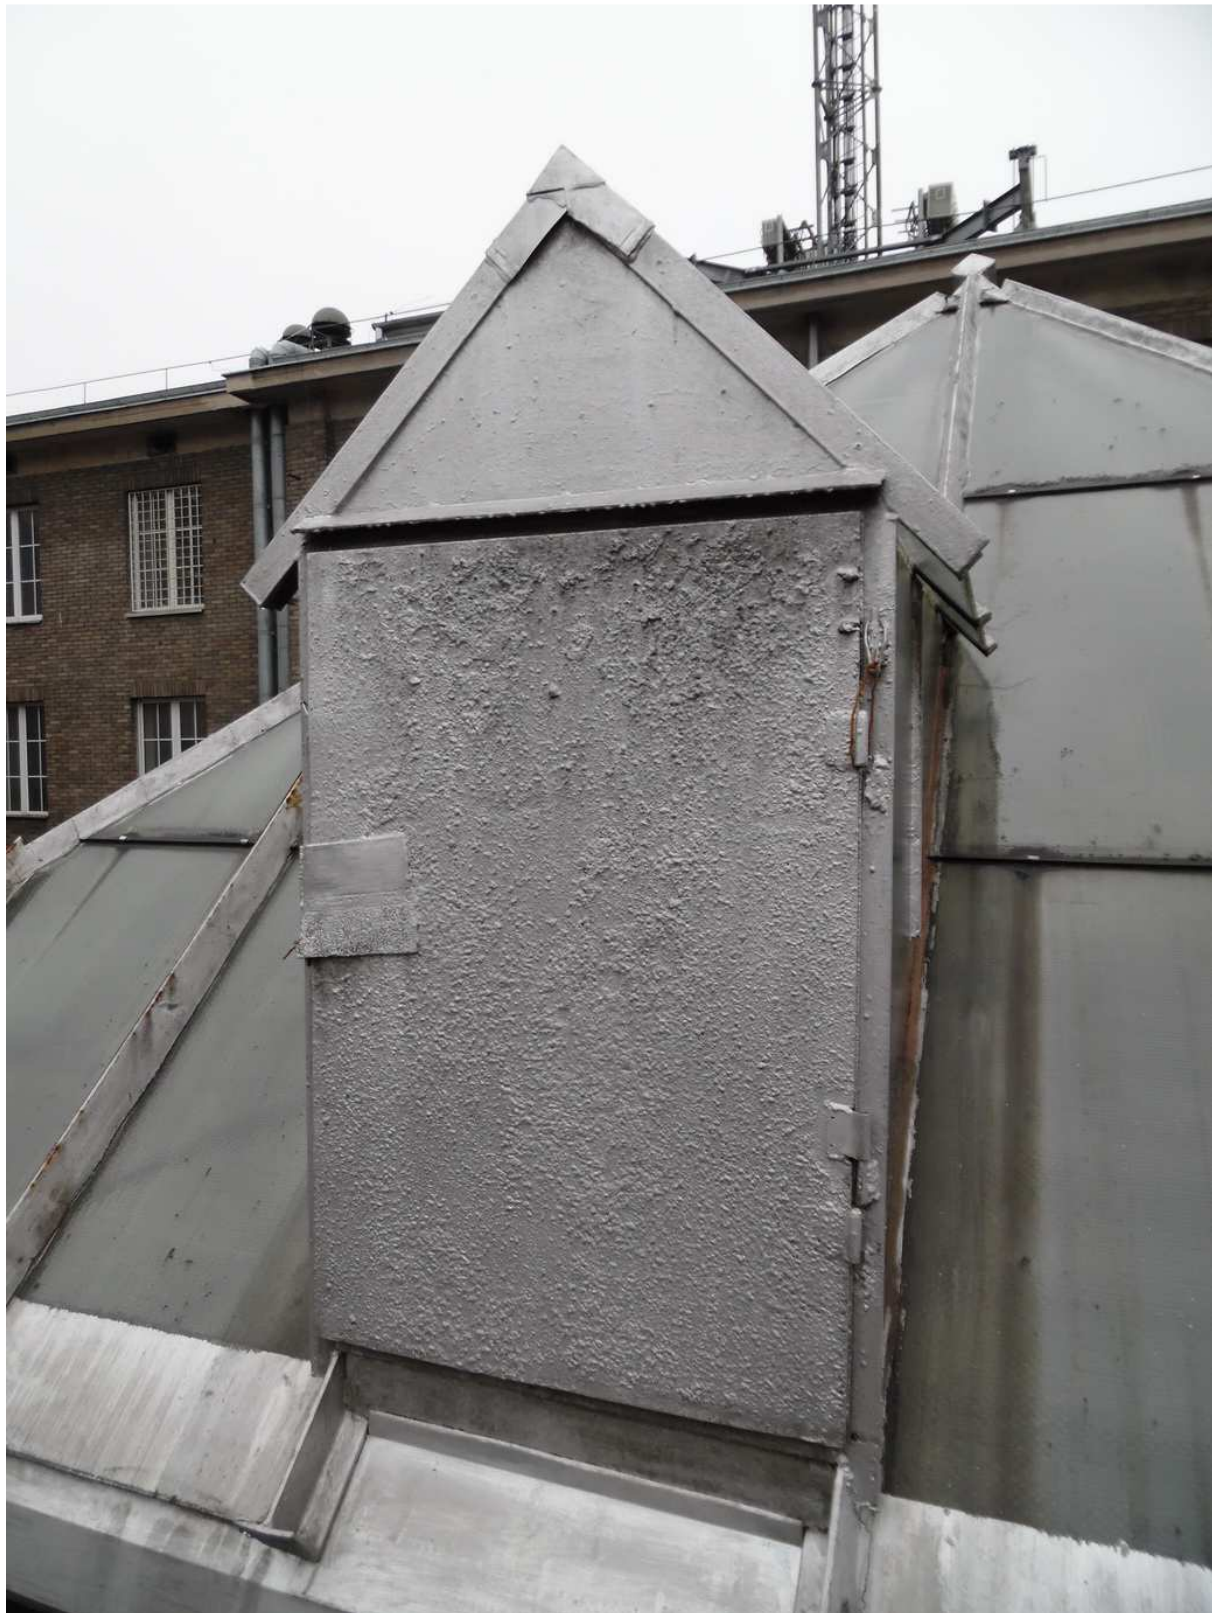
Zdjęcie nr. 10 i nr. 11 – lukarna i drzwi do wnętrza świetlika

Widoczne liczne ogniska korozji szczególnie na krawędzi drzwi do lukarny. Farba silnie złuszczone w wielu miejscach odpadająca. Nie funkcjonujące zamknięcie jak też urwane zawiasy.

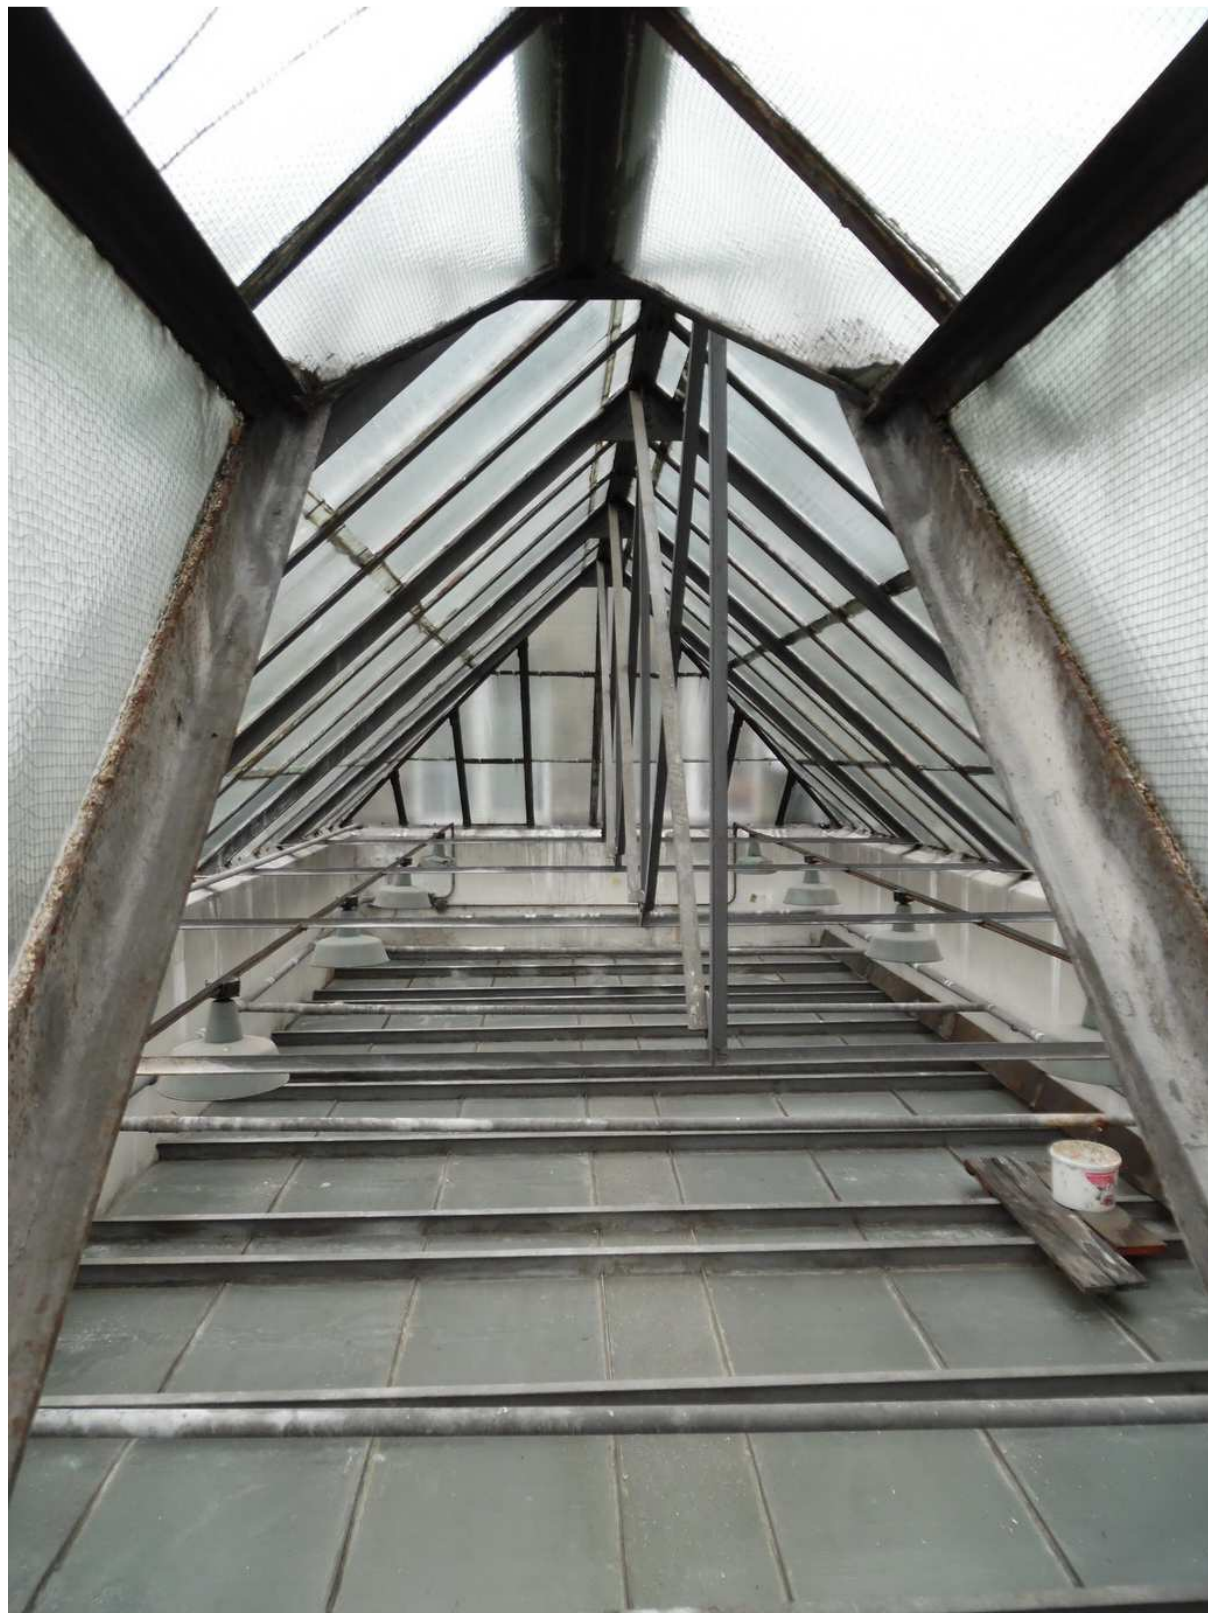
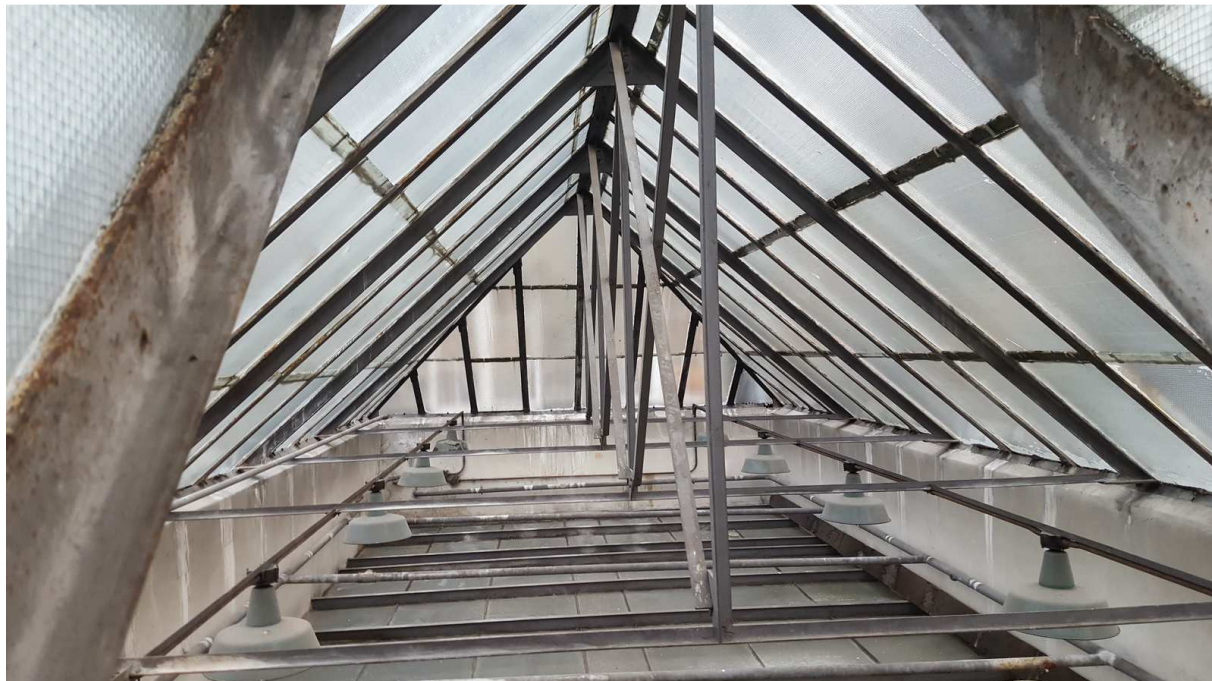
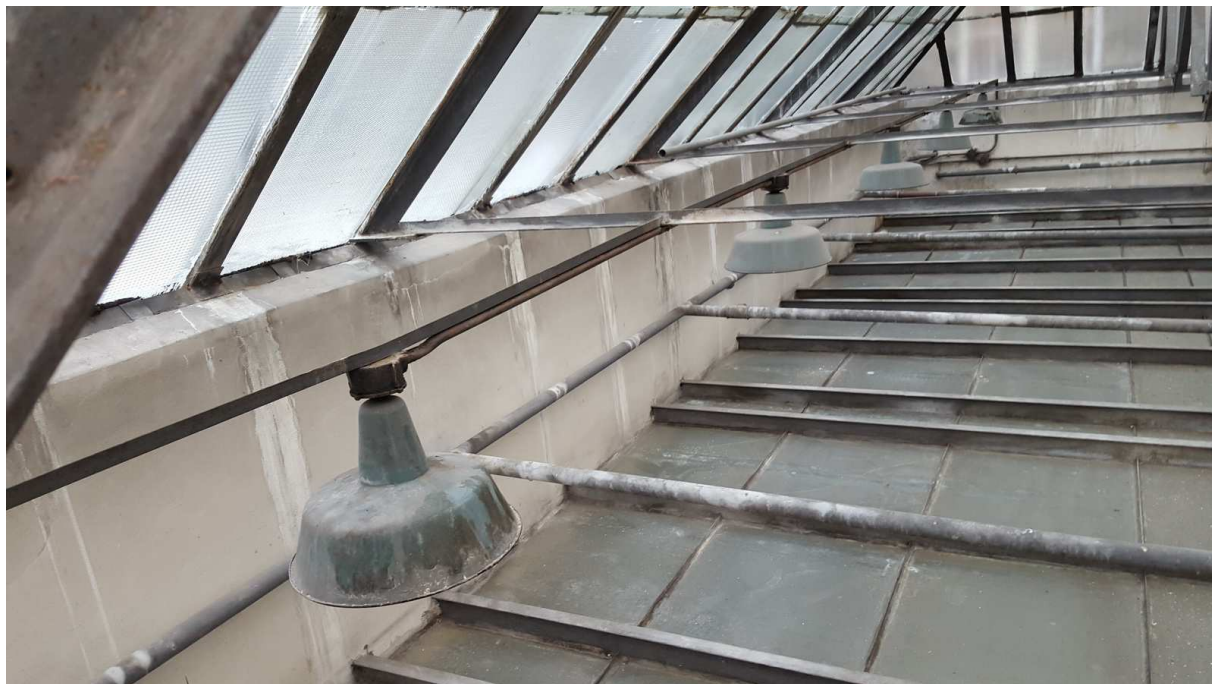
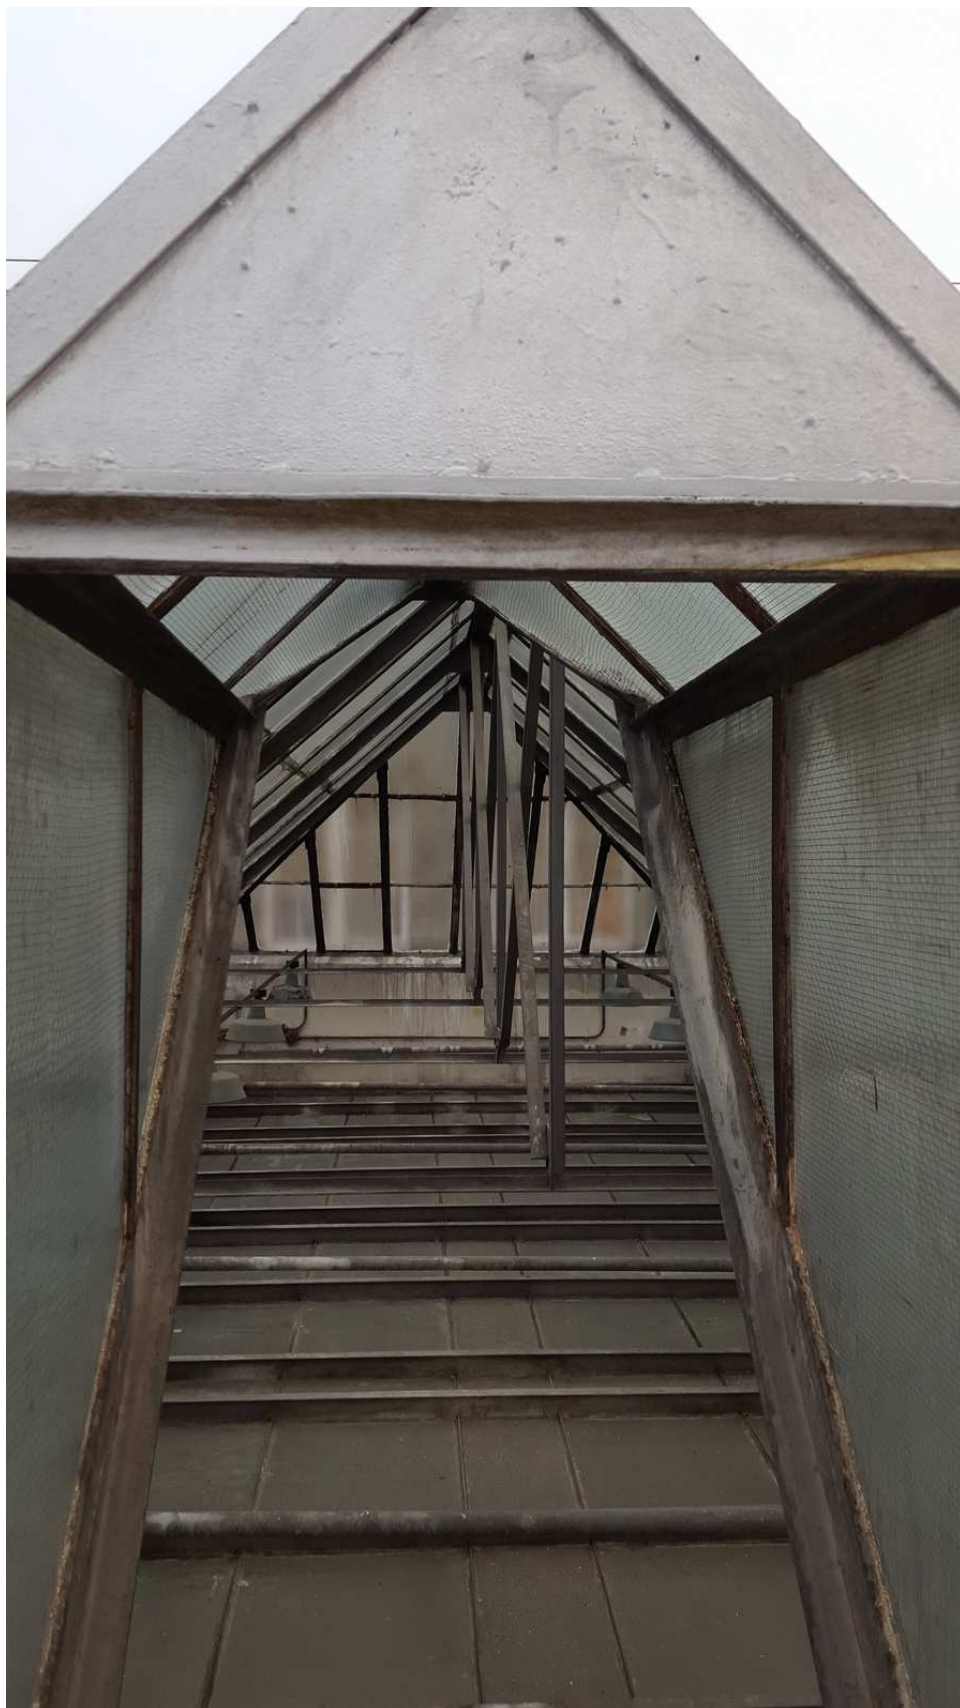
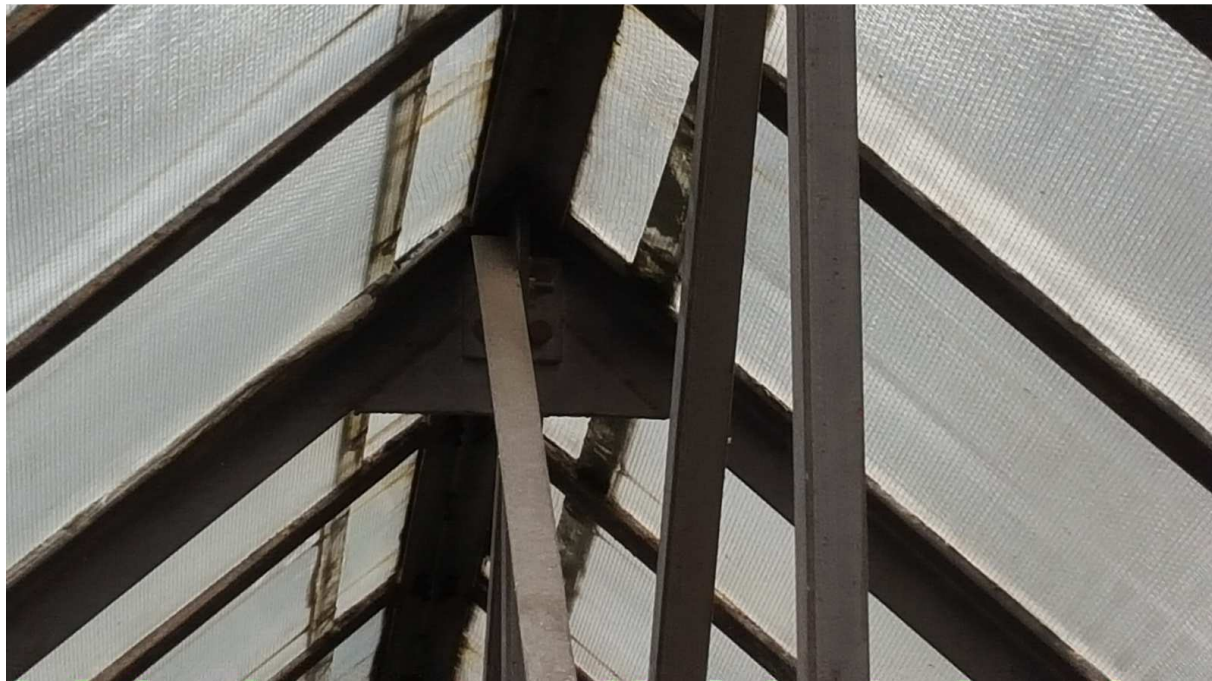
Zdjęcie nr. 12, nr. 13, nr. 14, nr. 15, nr. 16 – widok przez lukarnę na konstrukcję świetlika od wewnątrz

Widoczna wewnętrzna konstrukcja stężająca z kątowników w stanie średnim, bez silnych ognisk korozji, korozja widoczna miejscowo i na krawędziach profili. Od wewnątrz dobrze widoczne zacieki spomiędzy szyb i profili teowych jak też widoczne nieszczelności. Konstrukcja w miejscach gromadzenia się wody z widocznymi ogniskami korozji.
