NAZWA INWESTYCJI: PRZEBUDOWA CZĘŚCI HANGARU W GMACHU  
NOWYM LOTNICZYM WYDZIAŁU MEIL PW  
POLEGAJĄCEJ NA BUDOWIE POMIESZCZEŃ  
LABORATORIUM ZAAWANSOWANYCH TECHNIK  
KOMPOZYTOWYCH, ORAZ CZTERECH LABORATORIÓW  
NA ANTRESOLI W ZWIĄZKU Z WYMAGANIAMI  
OCHRONY PRZECIWPOŻAROWEJ

**PROJEKT WYKONAWCZY**  
**ARCHITEKTURA**  
**PROJEKT FASAD I KONSTRUKCJI ŚWIE TL IKÓ W DACHOWYCH**  
**DOKUMENTACJA FOTOGRAFICZNA I OPIS STANU ISTNIEJĄCEGO**

DATA: KWIECIEŃ 2016

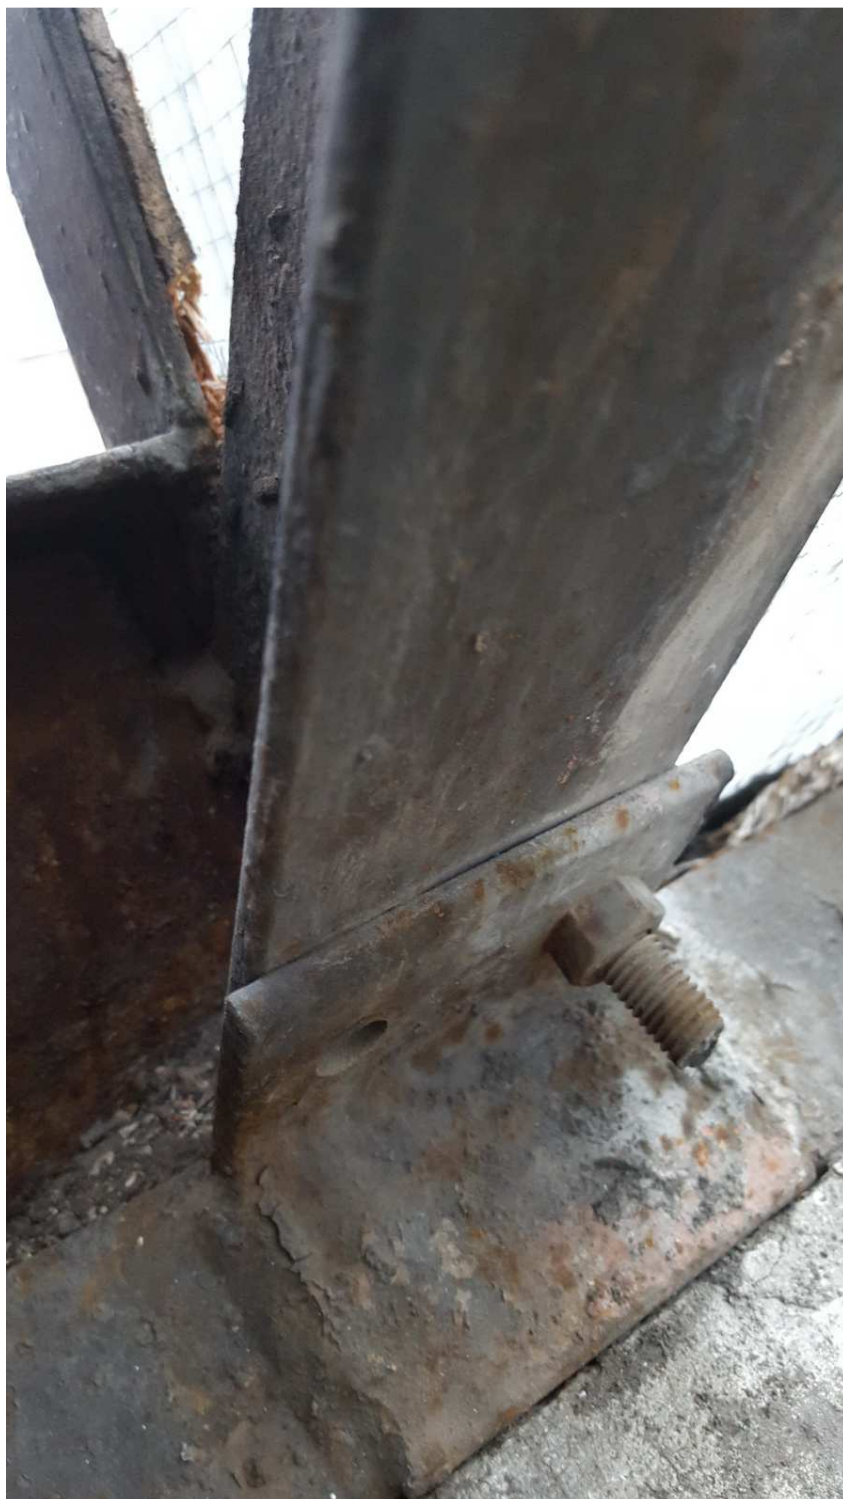
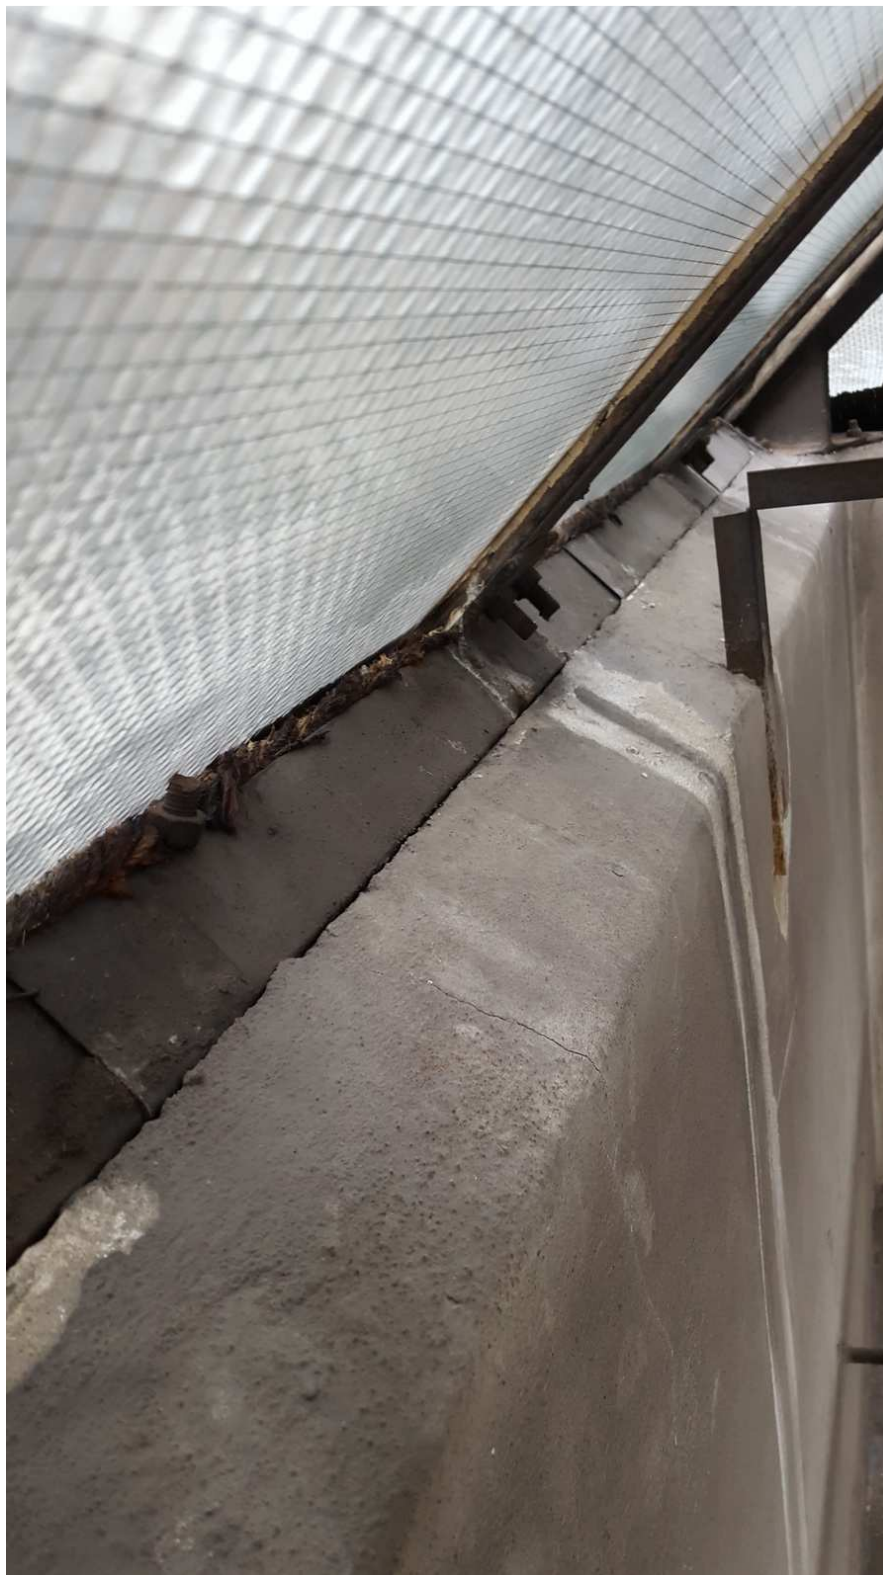
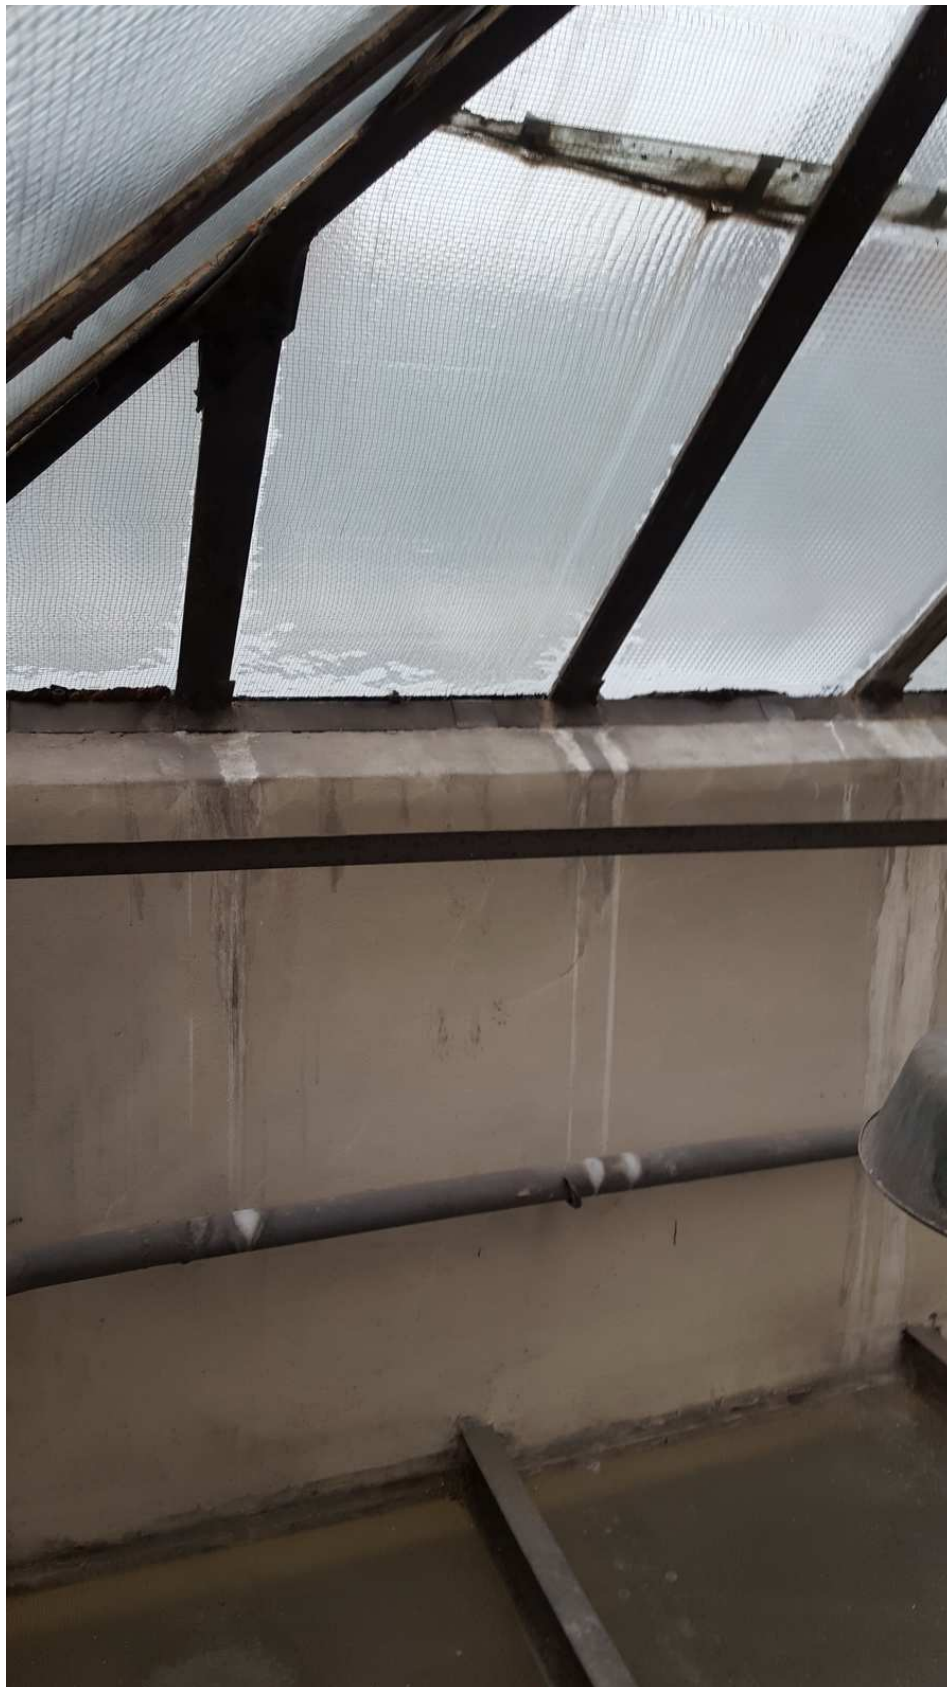
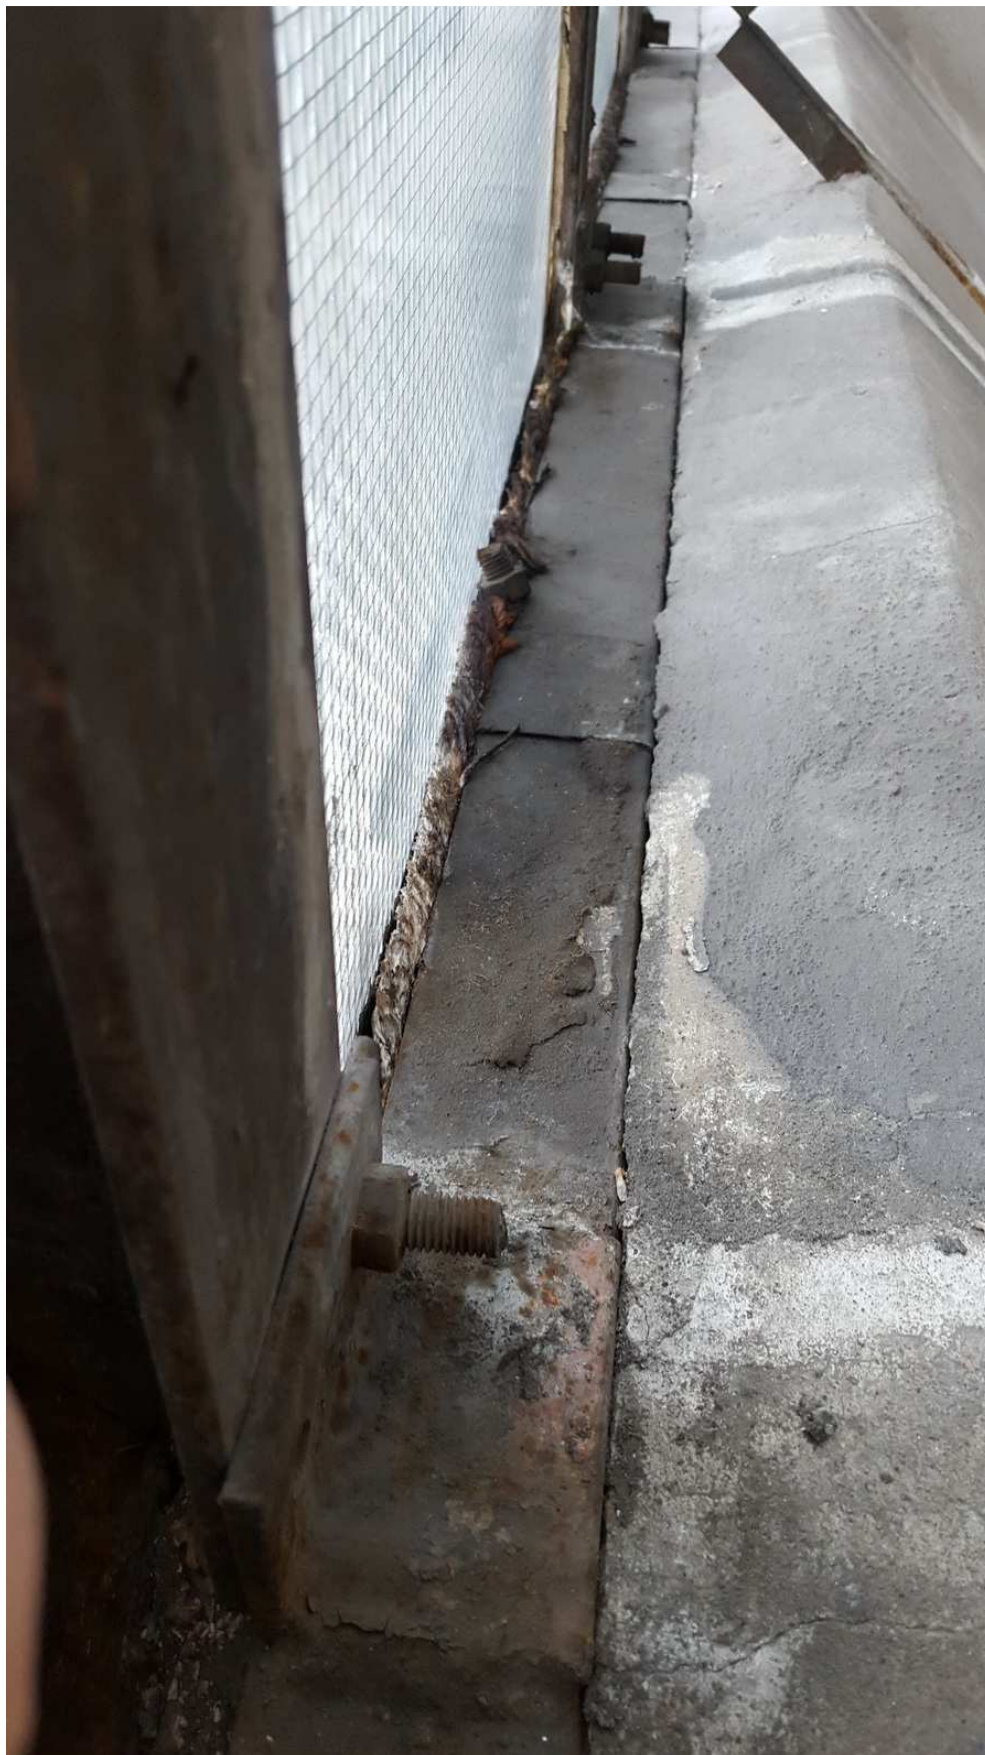
Zdjęcie nr. 17, nr. 18, nr. 19 , nr.20 – widok stanu mocowania konstrukcji na attyce od wewnątrz

Widoczne bardzo mocne skorodowanie elementów konstrukcji nośnej świetlika w miejscach gromadzenia się wody i wykraplania się wody z przemarzania. Elementy złączne silnie skorodowane. Widoczne w wielu miejscach łuszczenie się farby i powłoki podkładowej. Dobrze widoczne miejsca występowania zacieków jak też ubytki w sznurze uszczelniającym. Dobrze widoczne wytrącanie się związków chemicznych z farby oraz elementów kitów zewnętrznych

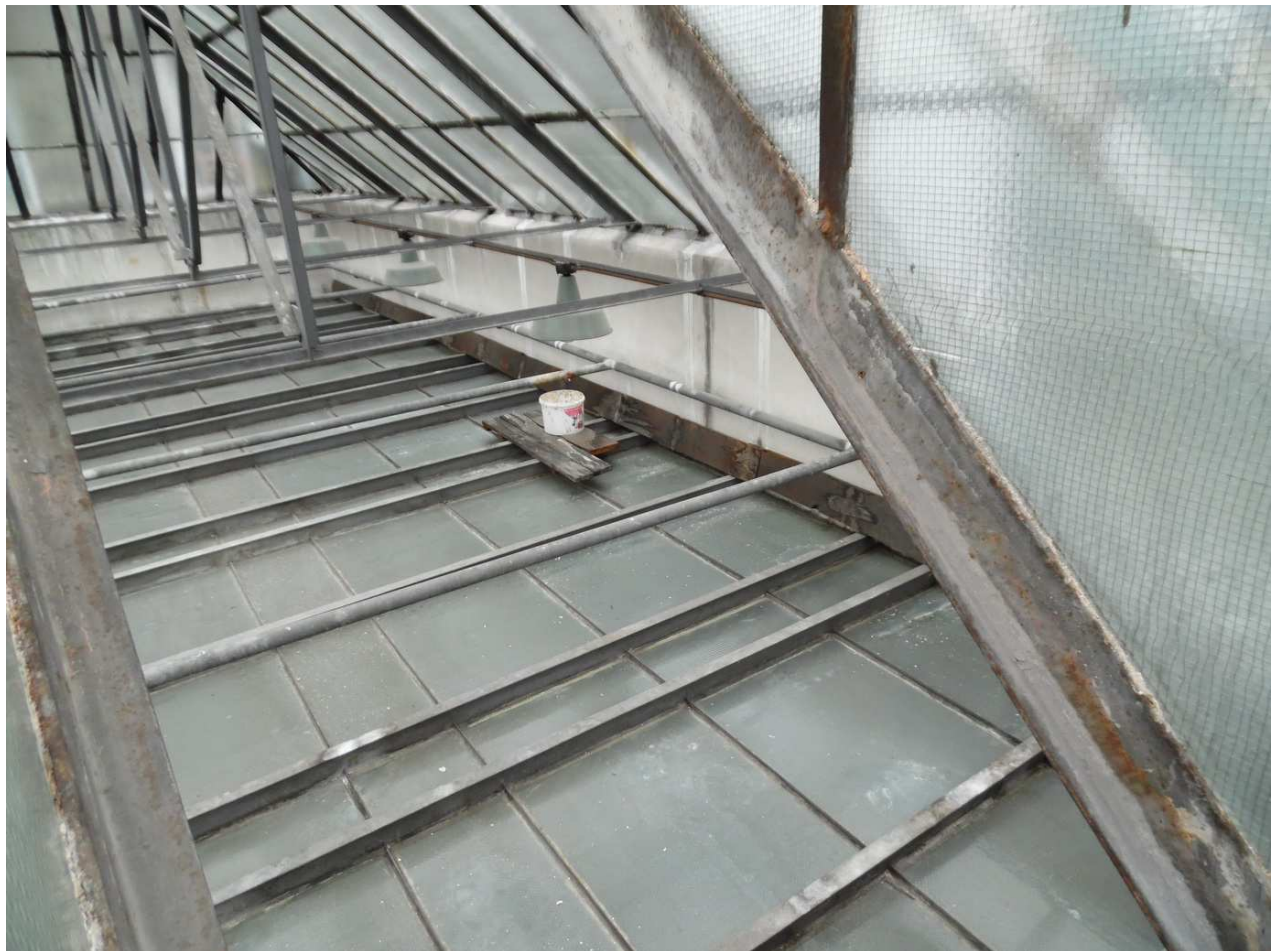
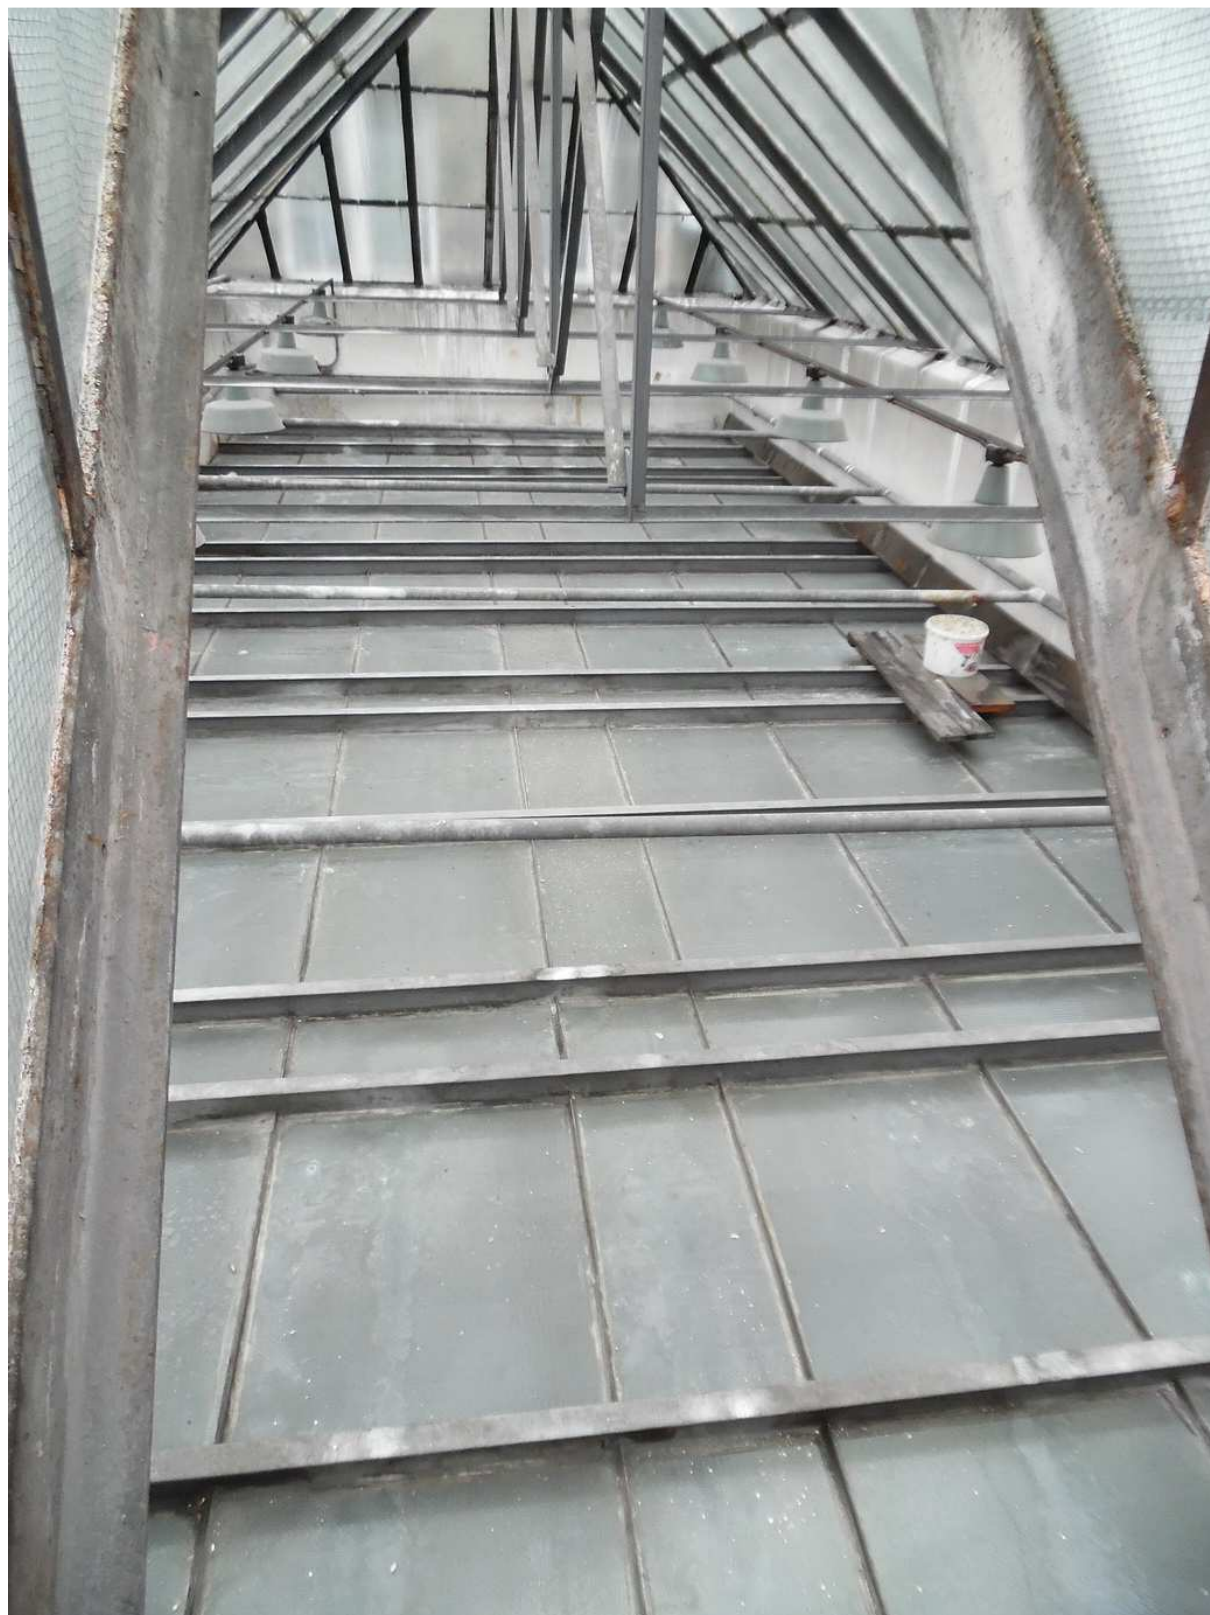
Zdjęcie nr. 21 i nr. 22 – widok na świetlik dolny od strony dachu przez lukarnę świetlika górnego

Widoczne silne ślady korozji w miejscach styku profili stalowych z taflami szklanymi wynikające ze stania wody przeciekającej z konstrukcji świetlika górnego.

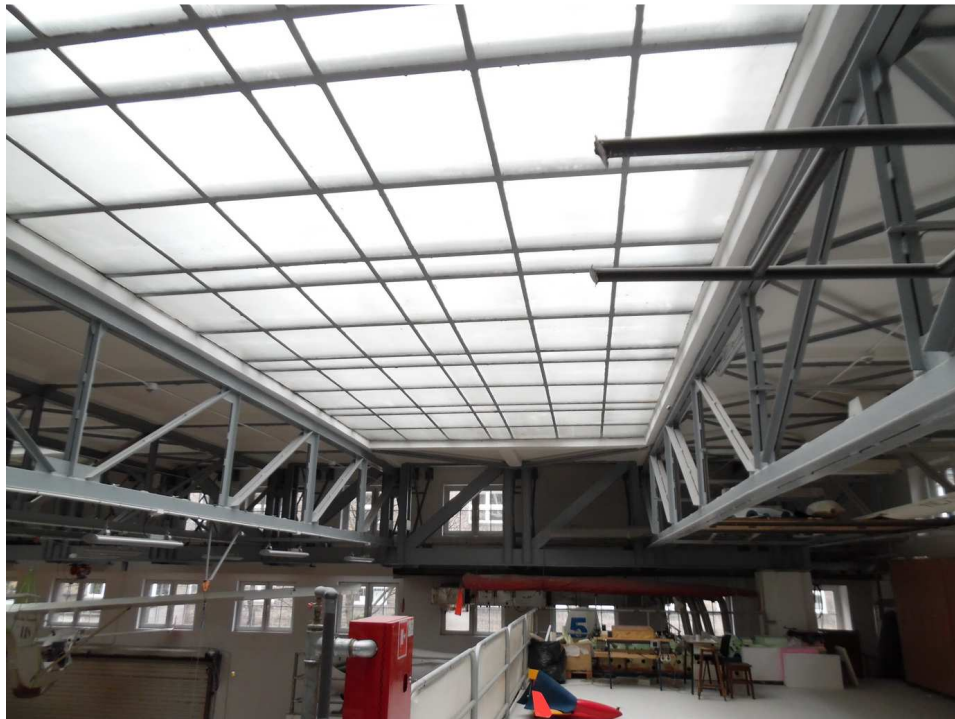
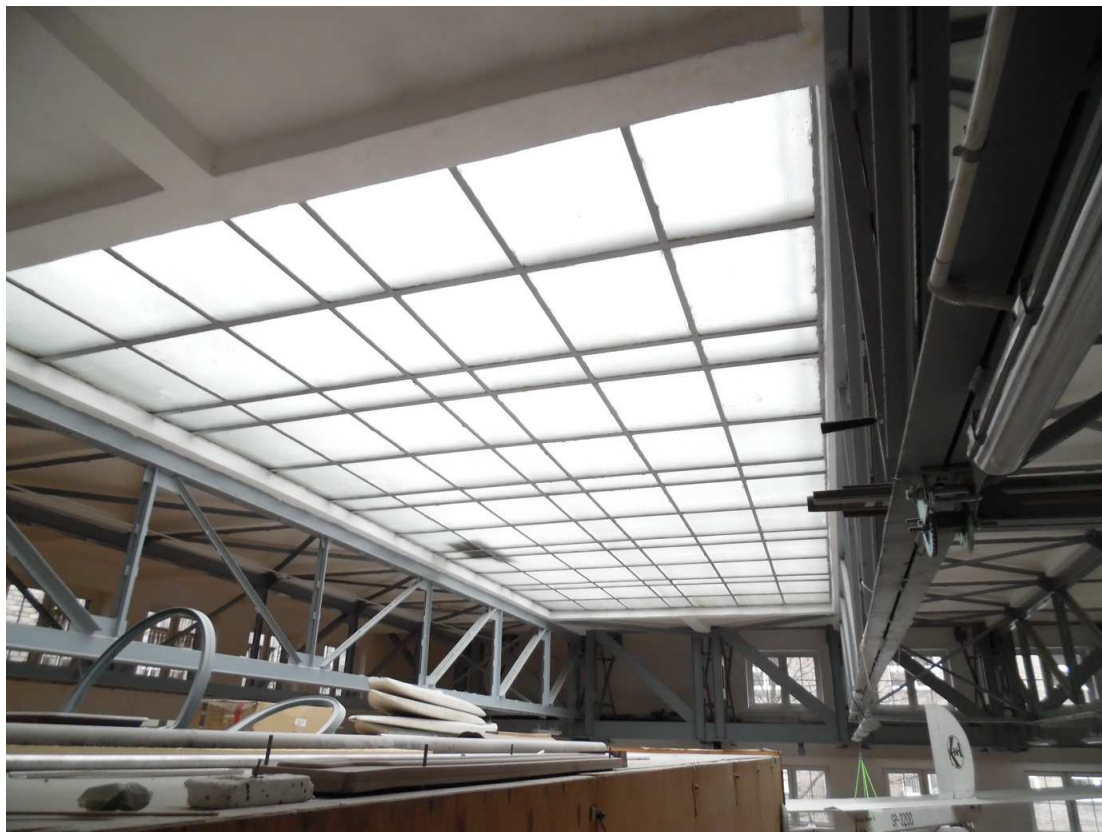
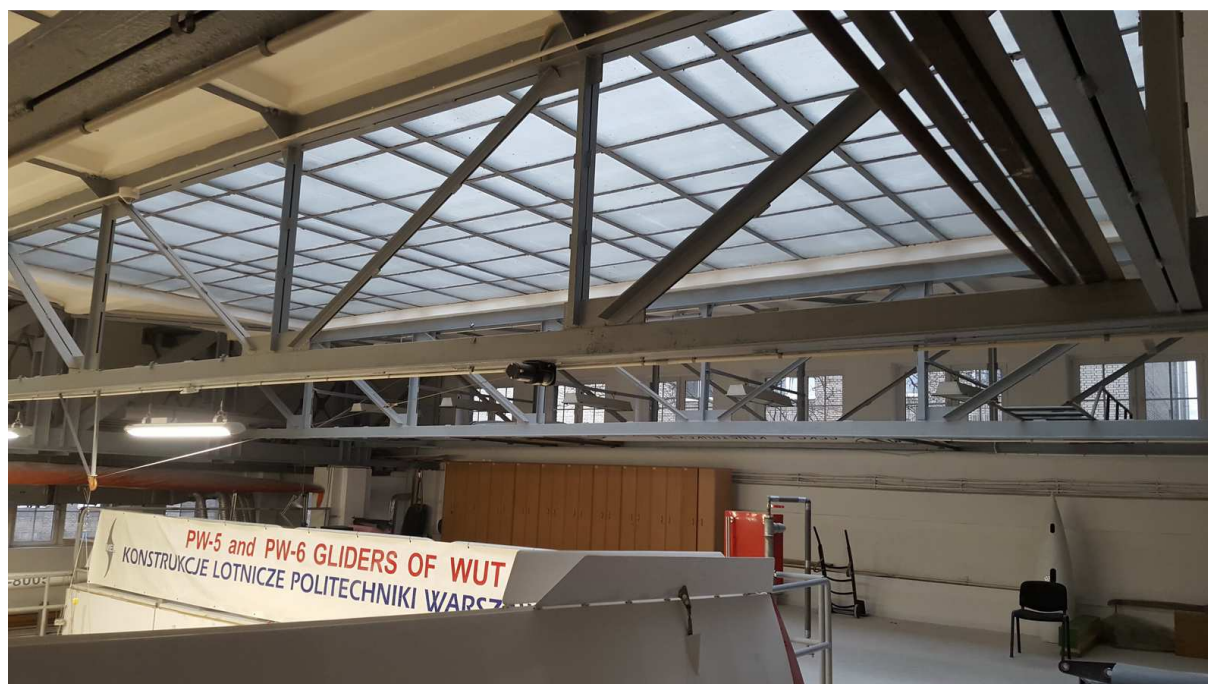
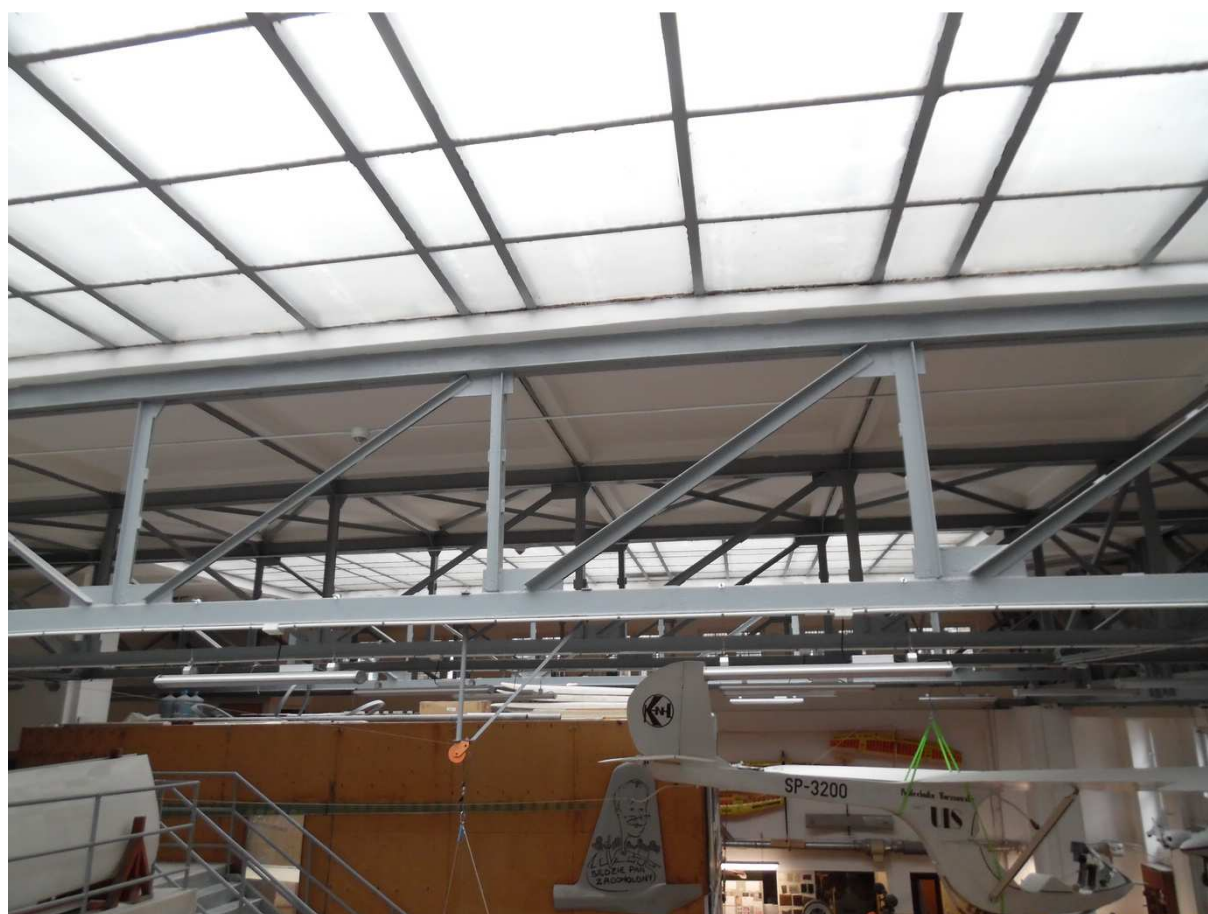
Zdjęcie nr. 23, nr. 24, nr. 25, nr. 26 – widok świetlika dolnego od spodu – od strony hangaru

Widoczne silne zanieczyszczenia szkła kamieniem wynikające ze skupisk wody stojącej na szkło a przedostającej się przez nieszczelności świetlika górnego. W wielu miejscach widać korozję na profilach stalowych, szczególnie na stykach z taflami szklanymi. Widoczne liczne uszkodzenia i nieszczelności kitu szklarskiego

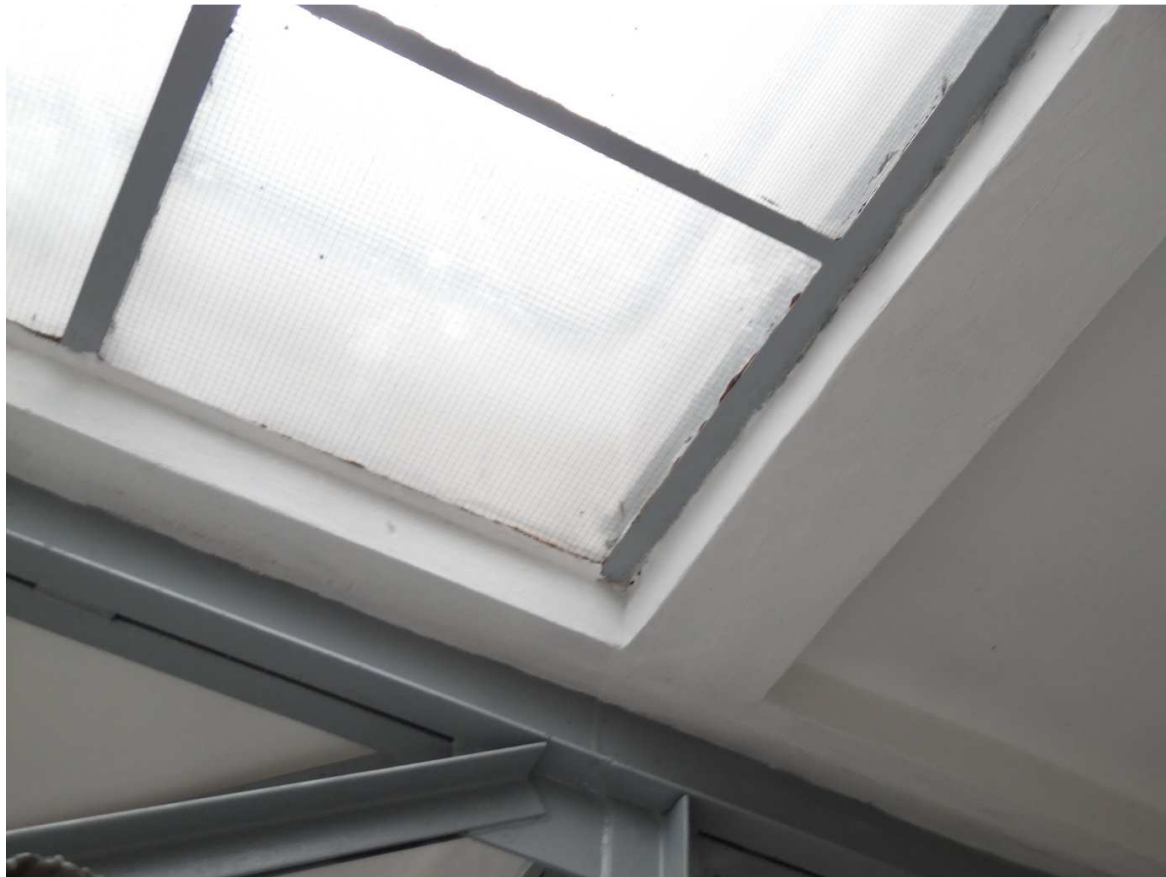
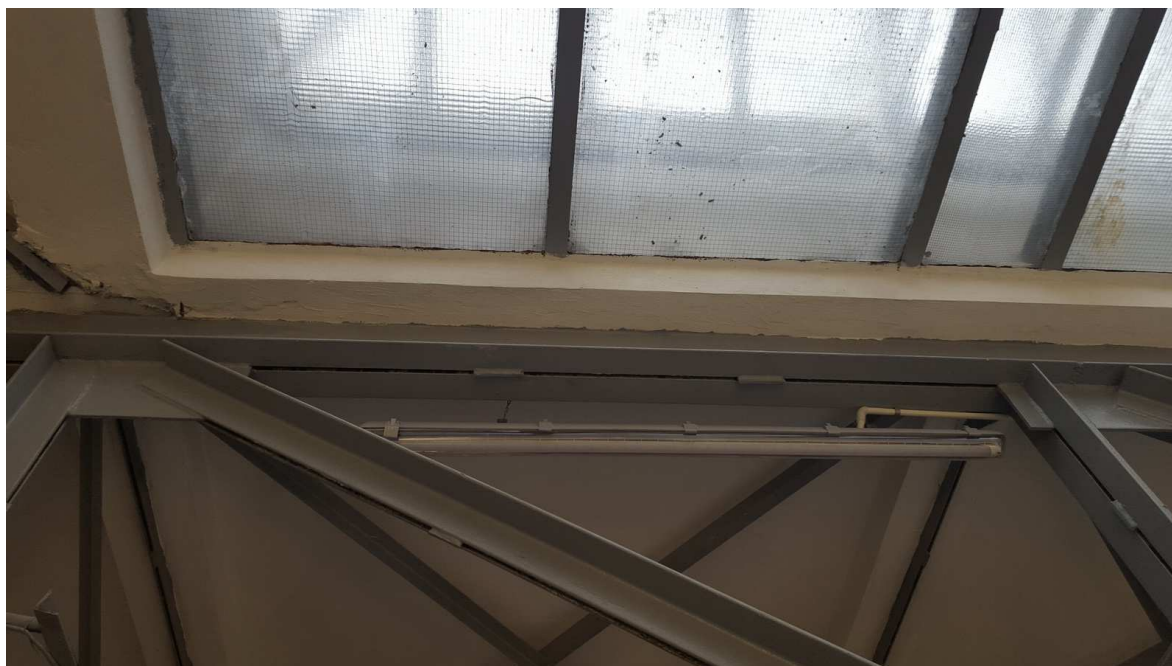
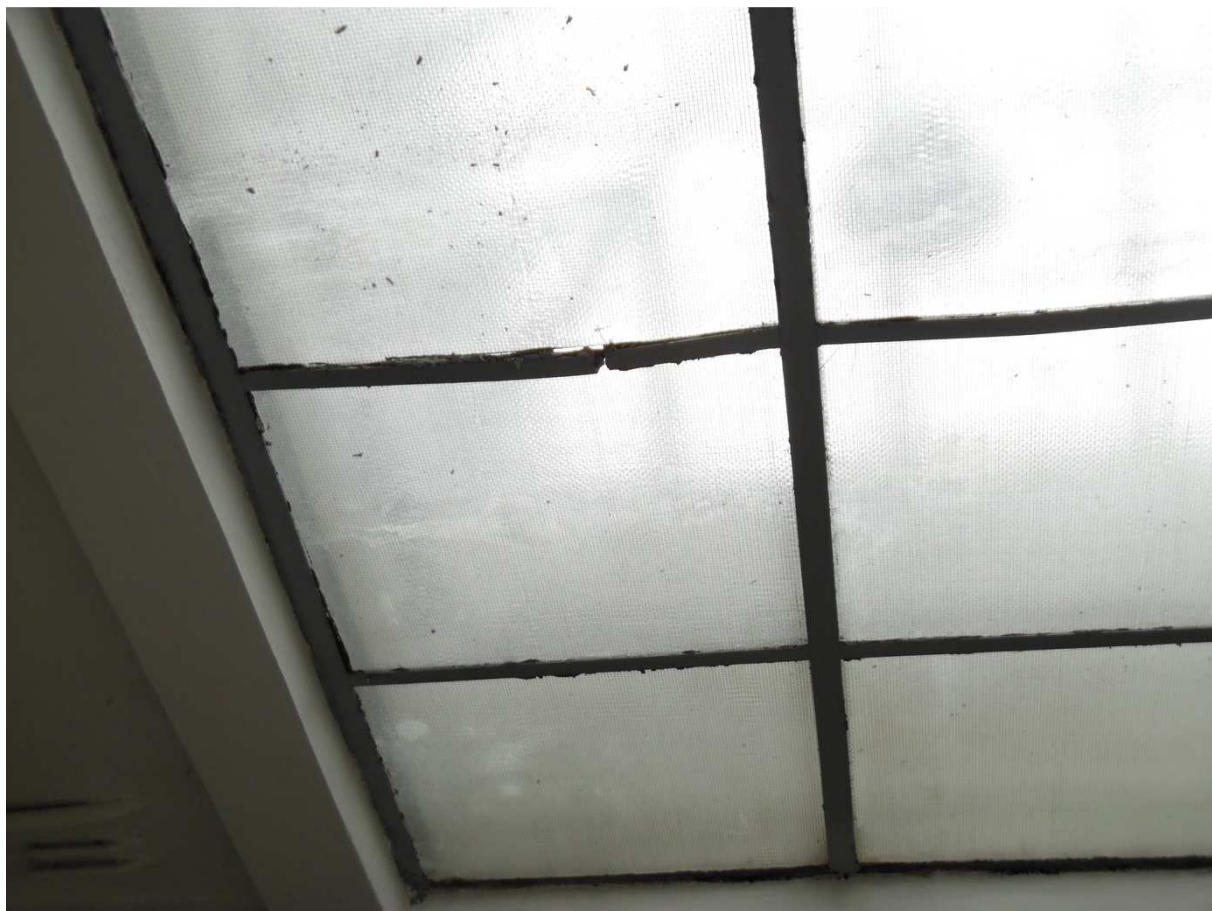
Zdjęcie nr. 27, nr. 28, nr. 29 – widok stanu konstrukcji stalowej świetlika dolnego

Widoczne liczne ślady korozji, ubytków materiału uszczelniającego oraz zniszczeń całkowitych elementów konstrukcji (spękana stal na ruszcie nośnym świetlika). Widoczne liczne osady kamienne wynikające z zastoisk wody na świetliku dolnym.
