tytuł opracowania: ***Projekt remontu elewacji łącznika pomiędzy budynkiem Aerodynamiki a budynkiem Lotniczym Wydziału Mechanicznego Energetyki i Lotnictwa Politechniki Warszawskiej w Warszawie.***

tytuł rysunku: ***STAN ZACHOWANIA ELEWACJI WSCHODNIEJ.***

obiekt:
Łącznik pomiędzy budynkiem Aerodynamiki a budynkiem Lotniczym, Wydział Mechaniczny Energetyki i Lotnictwa Politechnika Warszawska, Warszawa, Al. Niepodległości 222.

Nr rys. 3

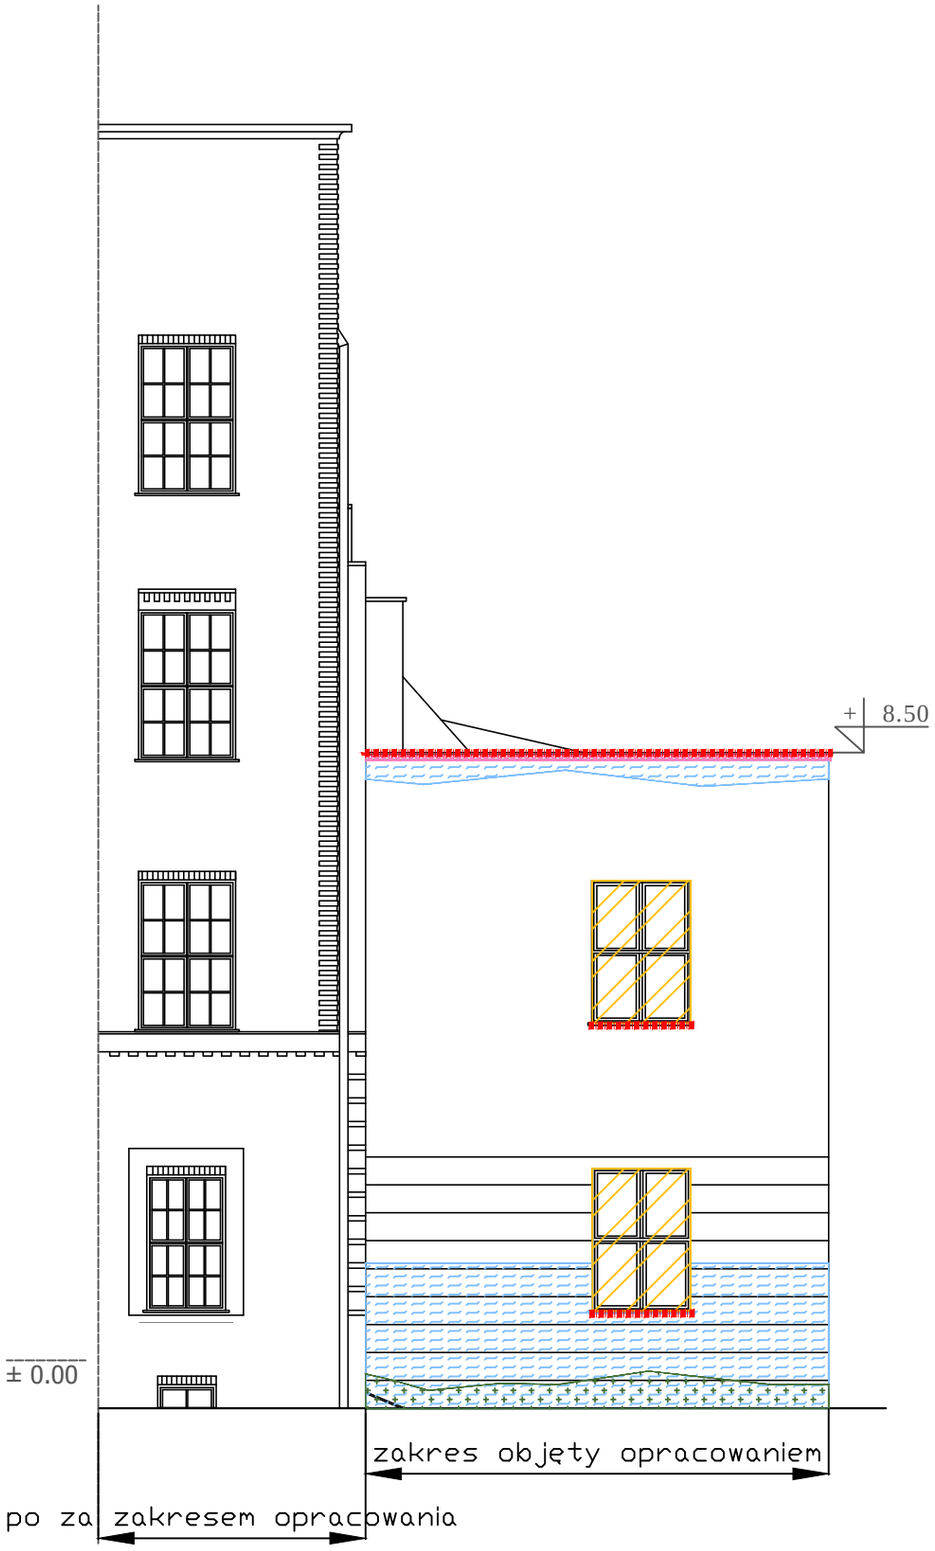
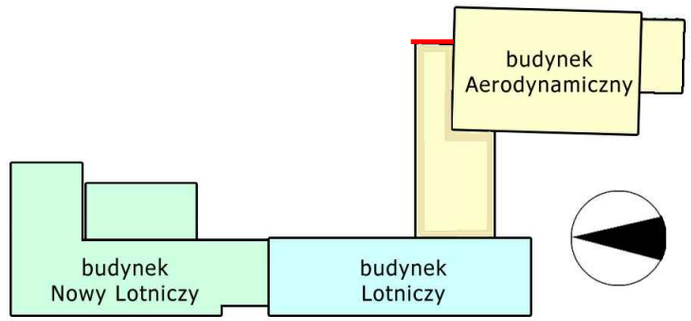
- silnie zabrudzona powierzchnia, wypłukane warstwy malarskie, liczne spękania włoskowate
- odparzone i odspojone od podłoża tynki
- ubytki tynku
- rysy i spękania tynku do 3 mm
- zarysowania i spękania tynku do 3 mm
- brak detalu opracowanego w narzucie
- detale i profile opracowane w narzucie z ubytkami, częściowo odspojone od podłoża lub zdeformowane
- pęknięty gzyms
- gzyms z cegły dziurawki w bardzo złym stanie technicznym z licznymi ubytkami
- zabrudzone ceglane opłaszczowanie
- ubytki cegły do głębokości 3 cm
- ubytki cegły do głębokości 6 cm
- jasno-szare uzupełnienia zaprawą cementową
- powierzchnie zawilgocone i zagrzybione
- mchy i porosty
- brak obróbek blacharskich
- obróbki blacharskie w średnim i złym stanie technicznym
- wymienione obróbki blacharskie
- stolarka po remoncie i wymianie po za zakresem opracowania
- stolarka w średnim i złym stanie technicznym

PM-1 — strefy pobrań próbek podczas badań konserwatorskich MIKROBIOLOGICZNYCH
