## **EKSPERTZA TECHNICZNA**

**NW-0552/P/2008**

**Gmachu Aerodynamiki mieszczącego się przy  
ul. Nowowiejskiej 24 w Warszawie**

**WARSZAWA    lipiec 2008**

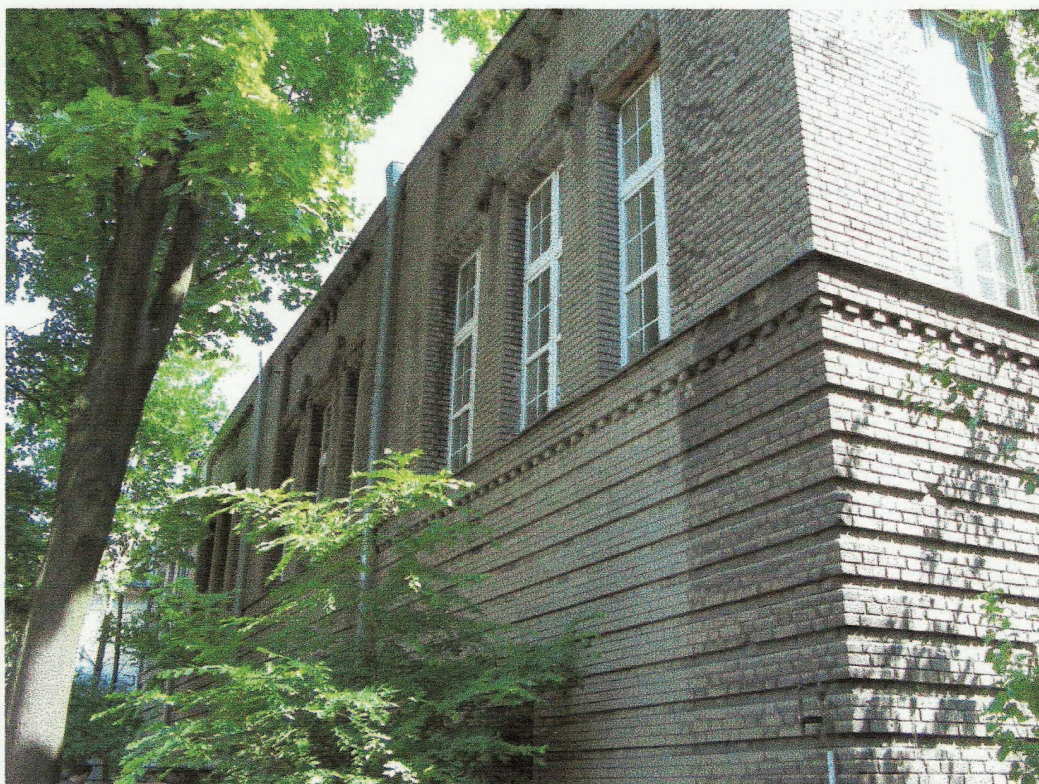
Fot. 3. Elewacja południowo-zachodnia

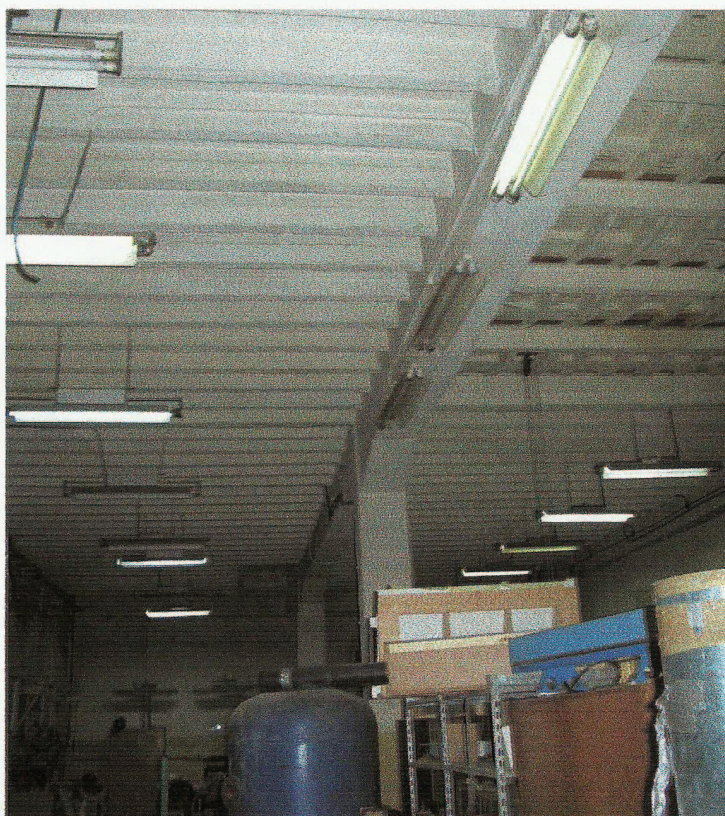
Na podstawie oceny makroskopowej i badań sklerometrycznych oceniono, że elementy żelbetowe stropów, tj. żebra i płyty, wykonane są z betonu odpowiadającego klasie C12/15 (B15). Zbrojenie widoczne w odkrywkach podciągów nie wykazuje śladów korozji wżerowej. Pręty zbrojenia głównego wykonane są ze stali A1.

Fot. 5. Strop żelbetowy monolityczny hali w piwnicach budynku
