INWESTOR:	Politechnika Warszawska, Wydział Mechaniczny Energetyki i Lotnictwa, Instytut Techniki Lotniczej i Mechaniki Stosowanej, Ul. Nowowiejska 24, 00-665 Warszawa
OBIEKT:	Łącznik pomiędzy Budynkiem Aerodynamiki i Budynkiem Lotniczym Wydziału Mechanicznego Energetyki i Lotnictwa PW, Al. Niepodległości 222 / ul. Nowowiejska 24, Warszawa

TEMAT PRACY:	Modernizacja elewacji łącznika pomiędzy Budynkiem Aerodynamiki i Budynkiem Lotniczym Wydziału Mechanicznego , Energetyki i Lotnictwa Politechniki Warszawskiej w Warszawie.	Warszawa kwiecień 2014
		Nr egzemplarza: 1

SPIS ZAWARTOŚCI OPRACOWANIA

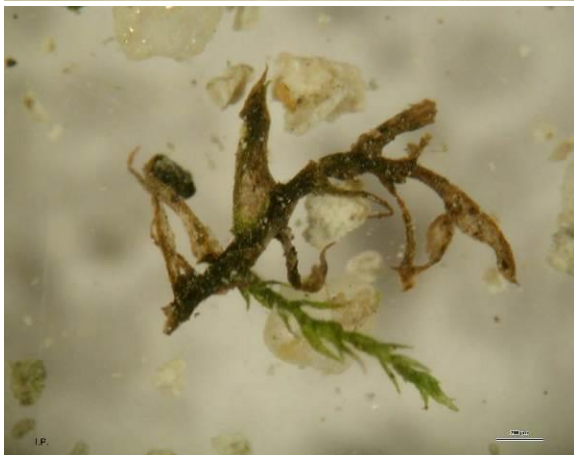
dscn 4466a

dscn4466a – fragment plechy Mchu

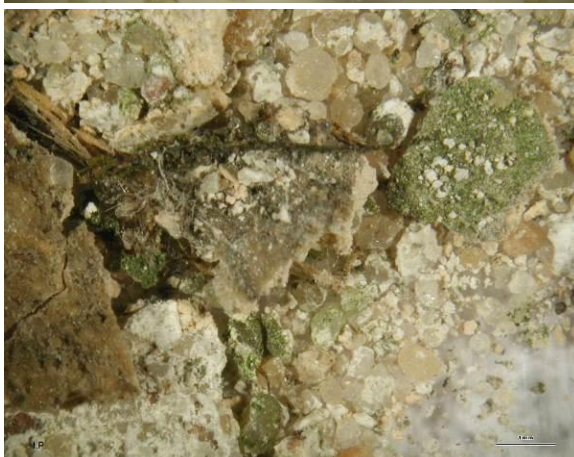
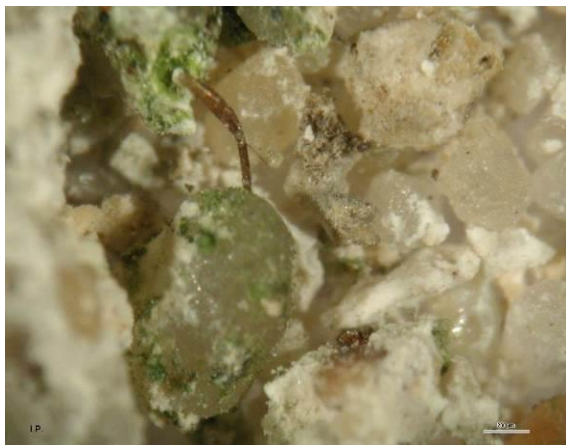
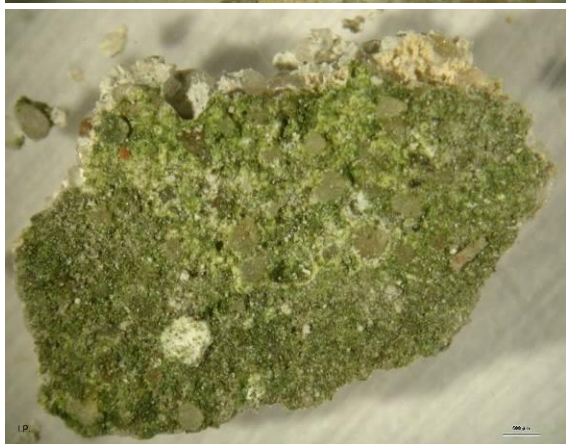
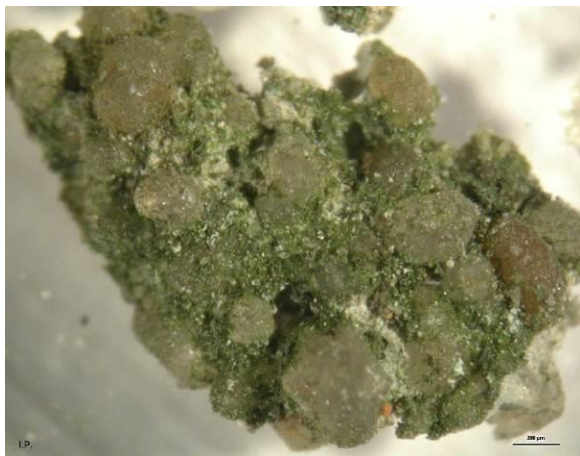
dscn4464a, dscn4465a, dscn4467a, dscn4469a, dscn4471a, dscn4472a – osady glonów i wykwyty solne na ziarnach mineralnych

Mury zawilgocone zaatakowane przez glony, mchy i porosty będą poddane zabiegom biobójczym preparatami dobranymi w oparciu o wyniki badań.

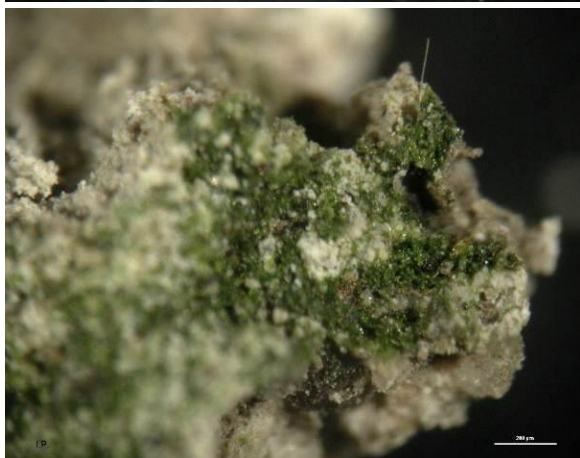
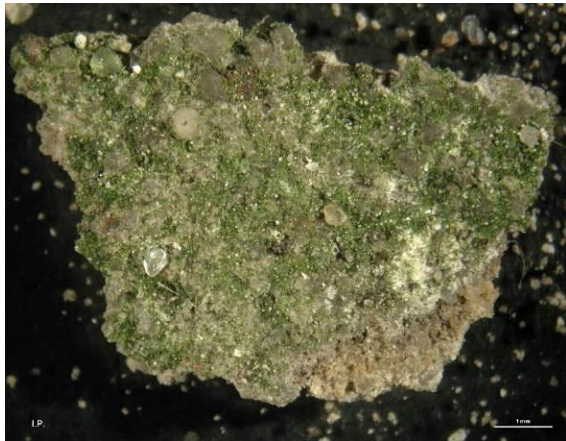
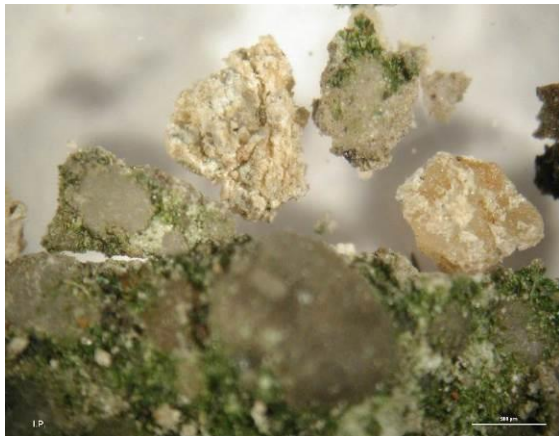
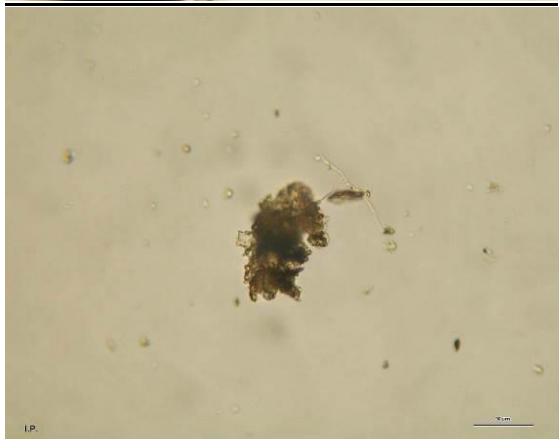
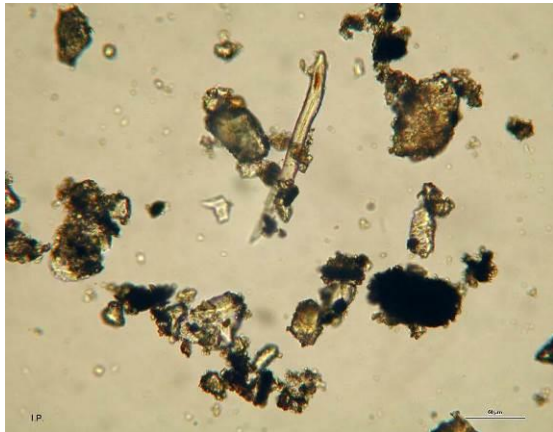
dscn 4395a – glony nitkowate

dscn4399a, dscn4401a – ekspansja Sinic na powierzchni ziaren mineralnych

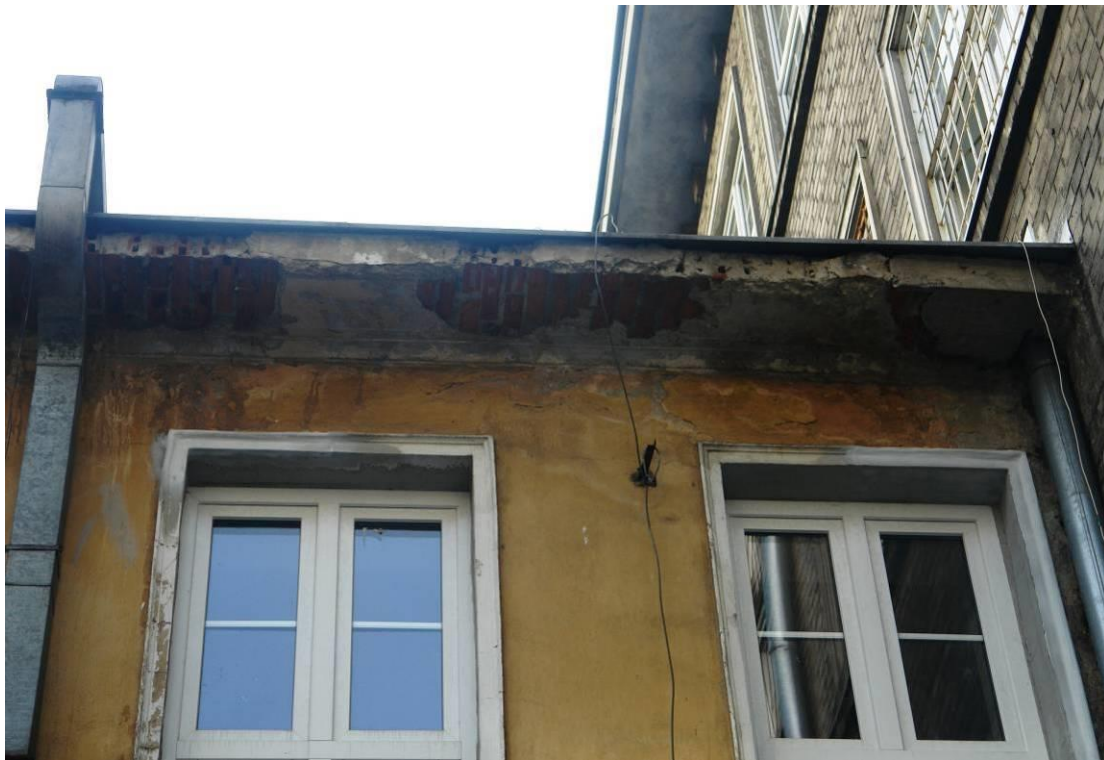
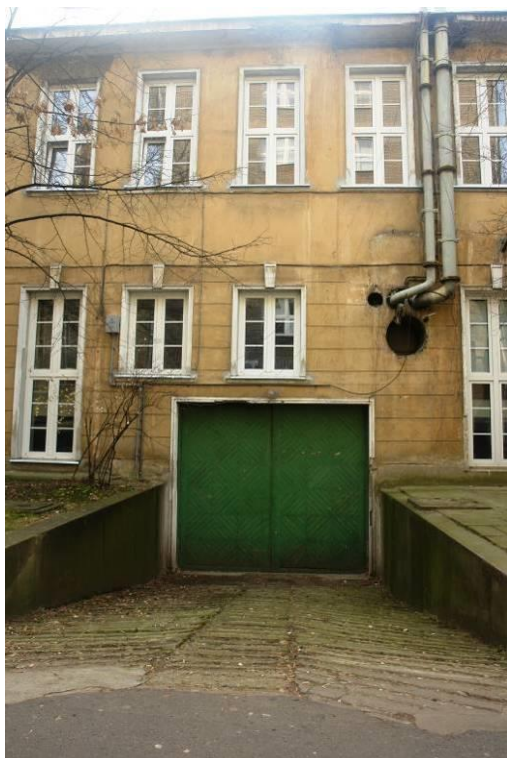
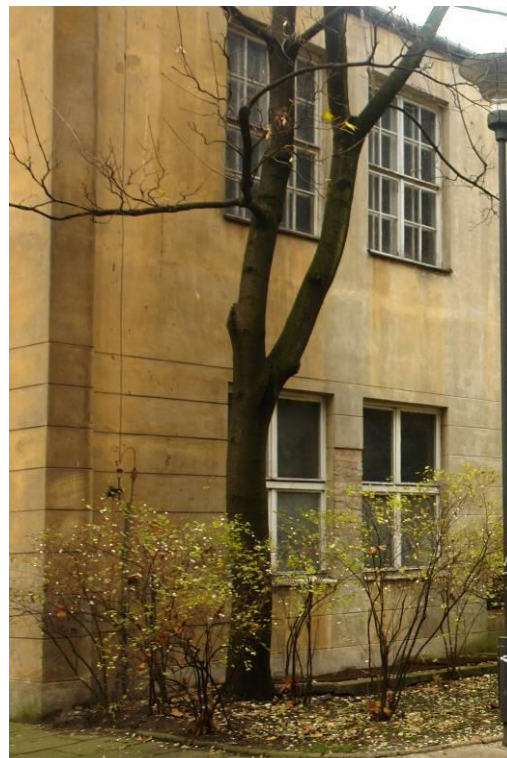
2009r.

Uszkodzenia gzymsu na skutek niesprawnego systemu odprowadzania wód opadowych.
